# LANDBRUKSTAKST

### Bleskestad, 4244 NESFLATEN

Gnr 68: Bnr 2, bnr 4

Verditakst landbrukseiendom

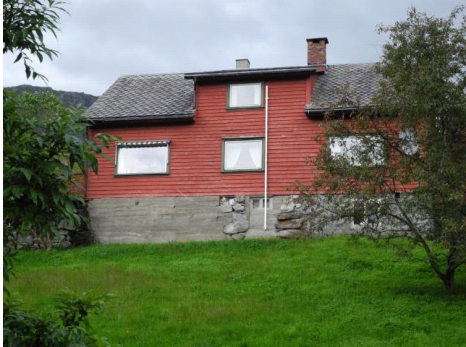
### Våningshus

| Konstruksjoner og innvendige forhold - Våningshus | |
|---|--|
| Gammelt bolighus som er påbygd og modernisert flere ganger. Grunnmur i gråstein, betong og betongblokker. Yttervegger dels i tømmer og dels i bindingsverk. Utvendig kledd med trepanel. Innvendig malte flater/panel. Etasjeskillere i tre med dels synlige bjelker. Malte tak. Gulv med laminat og vinylbelegg. Saltak i tre med naturskifer. Vinduer i tre med isolerglass. Oppvarming med elektrisk og fast brensel. ( For tiden ikke tilkoblet strøm ). Kjøkken og bad av "nyere" dato. Noe varierende vedlikehold. Synlige vannlekkasjer fra grunnmur innvendig i kjeller. | |

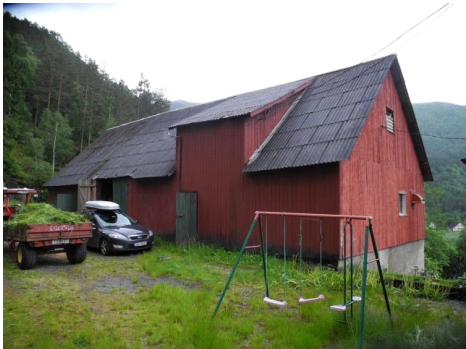
## Driftsbygning

| Konstruksjoner og innvendige forhold - Driftsbygning | |
|---|--|
| Eldre umoderne driftsbygning som i dag ikke er i bruk til husdyrhold. Siste bruk var til sauehold. Grunnmur i gråstein og betong/betongblokker. Yttervegger i trekonstruksjon som utvendig er kledd med trepanel. Saltak i tre som er tekket med bølgeeternitt. Innlagt strøm og vann, men strømmen er for tiden frakoblet. | |

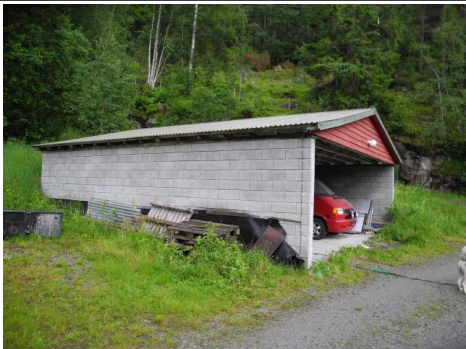
## Garasje

| Konstruksjoner og innvendige forhold - Garasje | |
|---|--|
| Dobbel garasje oppført med yttervegger i betongblokker. Saltak med selv bærende takstoler i tre - tekket med profilerte metallplater. Støpt gulv. Innlagt strøm som ikke er tilkoblet. Det gjenstår endel avsluttende arbeider på bygningen. | |
