# BOLIGSALGSRAPPORT

## Bygningsteknisk gjennomgang med - verditakst

### O. T. OLSENS GATE 3 (s.nr. 1), 8657 MOSJØEN

LEILIGHET I FLERMANNSBOLIG M/ TILHØRENDE GARASJE

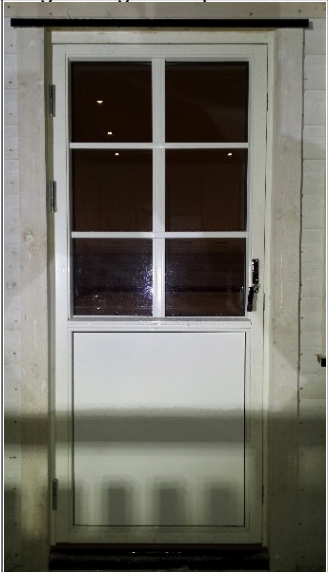
Ytterdører og porter	
Beskrivelse:	HOVEDINNGANGSDØR: Takoverbygget malt isolert dør med 2-lags isolerglass. TERRASSEDØR: Malt isolert dør med 2-lags isolerglass og løse sprosser. Hovedinngangsdør.

Terrassedør.
Utskifting/vedlikehold:	Normal tid før kontroll og justering av tredører er 2 - 8 år. Normal tid før utskifting av tredører og aluminiumsdører er 20 - 40 år.
Tilstandsvurdering/ tilstandsgrad:	Det ble ikke registrert skader eller funksjonssvikt på noen av dørene ved befarings- Treghet i fallefjæren i låsekassen da fallen (låsetappen) tidvis ikke kommer ut. <span style="float: right;">TG: 1
