VERDI- OG LÅNETAKST

Matrikkel: **Gnr 28: Bnr 990**
Kommune: **1401 FLORA KOMMUNE**
Adresse: **Fimlandsmarka 14 B, 6900 FLORØ**

Utskriftsdato: 19.10.2016 Oppdrag nr: 2016166
Dato befaring: 17.10.2016

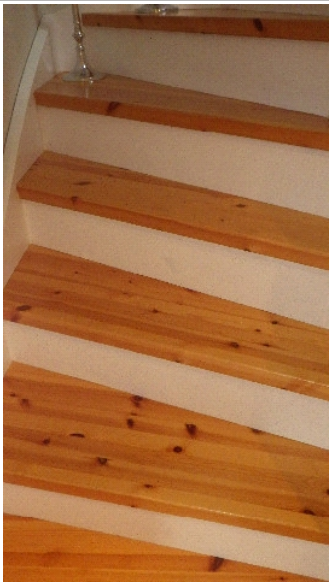
1.etg. : Synlig trapp i bod. Agnes takessplater resten. Loft : Malt panel på bad/wc. Panelbeisa panel resten.	
Trapper og ramper	
Tett malt trapp med lakkerte trinn.	
Malt trapp i 2014.

Trapp.
Balkonger, terrasser ol.	
Terrasse fremfor inngang i nord, ca 14 m2 impregnert beisa dekke. Dør ut fra stue til impregnert beisa treplattung på terreng, ca 24 m2. Levegg mot nabo i vest. Frittliggende terrasse i sørøstre hjørne på eiendommen, ca 10 m2 impregnert beisa dekke.	
Ny-beisa terrasser i 2016.

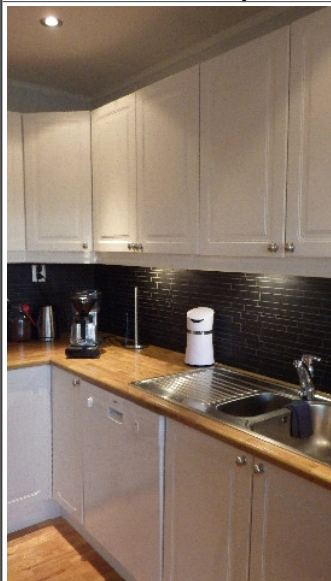
Kjøkken

SIGDAL hvitt laminatkjøkken med profilerte fronter. Lys-lister. Eik laminat benkeplate.

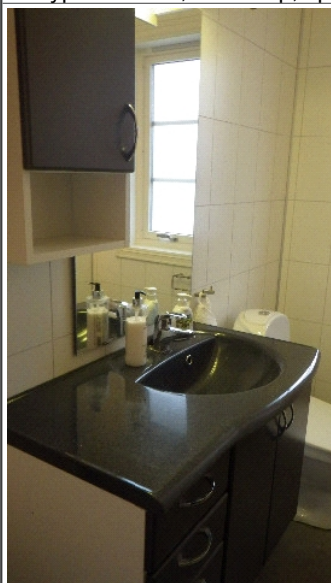
90 cm innredning

1 stk. 90 cm innredning, med heldekkende vask, overskap, speil og armatur . 1 stk. 120 cm innredning, helstøpt vask i "støpemarmor", overskap, speil og armatur.

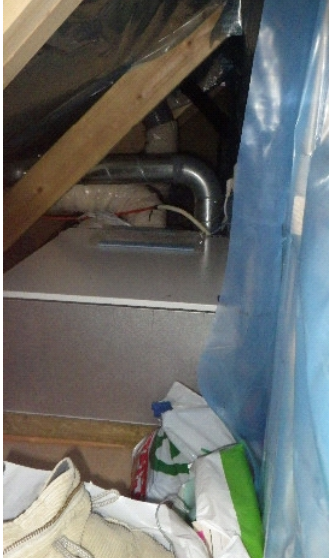
Aggregat.
---	-----------

Ballansert ventilasjon med varmeveksler, type Flexit. Aggregat på kne-loft.

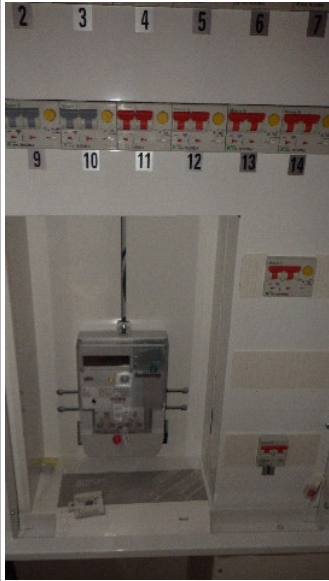
Sikringskap.

Sikringskap med automatsikringer og jordfeilbryter i bod.

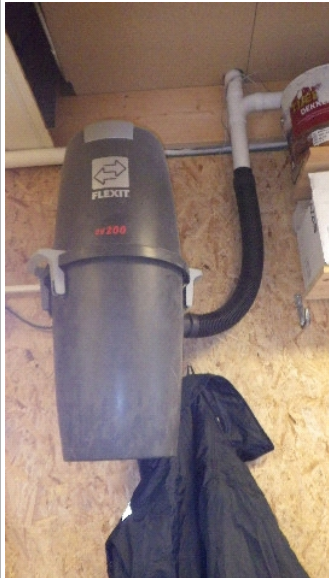
Sentralstøvsuger.

Opplagt med sentralstøvsuger. Et uttak i hver etasje + garasje. Motor type Flexit plassert i garasje.
