TILSTANDSRAPPORT BOLIG

Bygningsteknisk gjennomgang med
- verditakst

Gamleveg 96, 3870 FYRES DAL

Gnr 35: Bnr 4
0831 FYRES DAL KOMMUNE
Enebolig

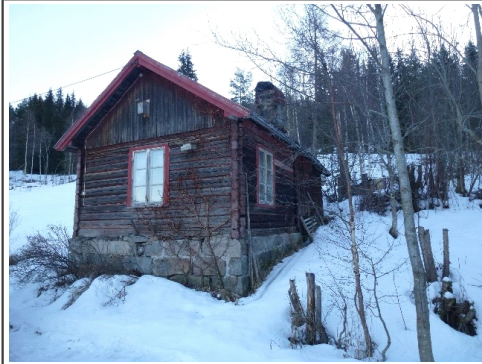
Eldhus/uthus

Tilstandsvurdering/ tilstandsgrad:	Tømmervegger ser ok ut. Vegger er imidlertid av eldre årgang og har tetthet og isolering ut fra dette. Gulvet er gulvbord på bjelker. Gulvet er ikke isolert. Det er en liten krypkjeller med luke fra gulv. Det er antydning ved at det er noen steder litt grå/hvitte tegn på treverk. Dette kan være sopp. Hvorvidt eventuell sopp er en farlig eller ikke kan ikke takstmannen si da det ikke måles uvanlige fuktighet her men det anbefales ytterligere undersøkelser. Krypkjeller kunne vært noe bedre luftet. Eier opplyser at pipe og ildsted er godkjent. I uthus del er det jordgulv. Det er snødekt rundt mye av vegger så befarings av vegger ned mot mark blir noe mangelfull men det avdekkes litt råte i noen kledningsbord ned mot mark. Takkonstruksjon ser visuelt grei ut men har ikke dagens krav til konstruksjon. Det er tilgang fra vedskjul med stige til åpent loft over laftet del. Loftet er isolert med mineralull. Himlingen inne i laftet del er av synlige bjelker med panel over. Grunnmur av naturstein har i gavlvegg mot vest glidd ut en del. Dette antas å være pga. frost (telehiv) i grunn. det er 2 enkle sidehengslede eldre vinduer i laftet del som må anses å ha gått ut på dato. 2 dører en til laftet del og en til vedskjul er enkle eldre dører. Bygget er av eldre årgang og holder ikke dagens standard. Ny eier må påregne å utbedre bygget over tid.	TG: 2

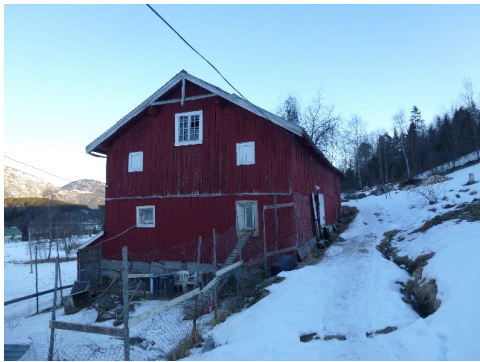
Låve med fjøs

Bygning, generelt		
Beskrivelse:	Låven er fundamentert til naturstein av pilarer og litt hel mur. Vegger er oppført i trekonstruksjon og noe laft i fjøs-del. Vegger er kledd utvendig med låvekledning. Takkonstruksjon er tekket med bølgeblekkplater med sinusprofil. På den ene siden er undertaket av eldre treflis. Den andre siden er flis fjernet når takplater på lagt til tekking. Det er 2 sidehengslede porter inn til låve og enkel dobbel-dør inn til fjøs-del. Det er ett rom rett innenfor inngangsdør til fjøset og 3 dører inn til hvert sin del av fjøset. Det er jordgulv i det største rommet og rom rett innenfor inngang. To andre rom med bjelker og gulvbord.	
Tilstandsvurdering/ tilstandsgrad:	I ett hjørne (nord/ vest) mot gavlvegg til låveinngang er noe av gråsteinsmuren rast ut. Dette bør utbedres og gis egen TG3. Det svikter i gulv i det ene fjøsrommet. Dette rommet tåler ikke mye belastning på gulv og gis også egen TG3. Takplater utvendig er eldre men ser hele ut foruten løs blekkplatestripe sør/øst på tak som eier opplyser. Takkonstruksjonen har ikke dagens krav til konstruksjon, men ser i fra loft ikke noe tegn til skader. Det er noe råte i kledning på vegg som vender mot øst. Her går da også kledningen ned mot bakke. på andre siden skråner tomten slik at kledningen står luftig til. låven er oppført på en tid da det ikke var så nøye med vater og lodd. Det er tydelig svanker ujevnheter langs vegger og på tak. Låven ser likevel i hovedsak grei ut for alder og har stått i mange år. Ny eier må likevel påregne utbedringer og oppgraderinger over tid.	TG: 2
