VERDI- OG LÅNETAKST

Matrikkel: **Gnr. 33 Bnr. 5**
Kommune: **1868 ØKSNES**
Adresse: **Berglund, Ramsvik i Skjerfjord 8408 SORTLAND**

Dato befaring:

22.10.2015

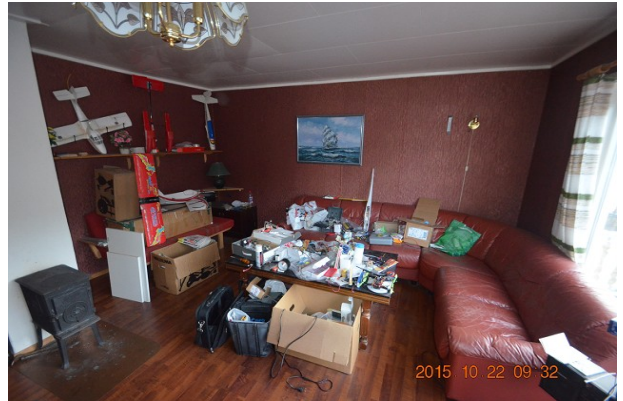
Stue.

De fleste vinduer med 2. lags glass. Resterende vinduer med koblede glass.
Noen vinduer skiftet for en del år siden.
En del vinduer er preget av elde/slitasje, og bør kontrolleres nærmere.
Et glass i stue er ved befaringsregistrert punktert. Det må påregnes kostnader med utbedring eller utskifting.

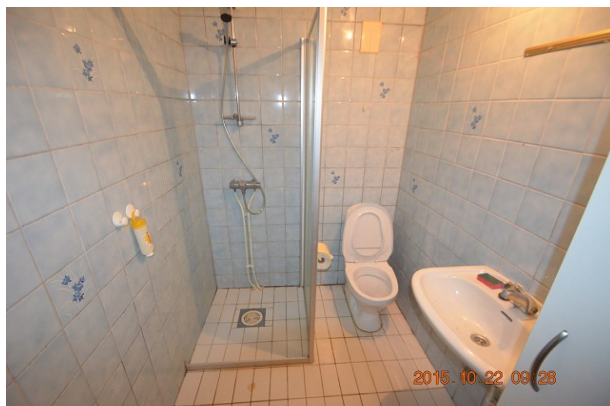
Bad kjeller.

Det har vært foretatt reparasjoner på bad i kjeller og i hovedetasje etter vannskade og tett avløp med ca kr 150.000,- eks mva.

Tak og skap på bad i kjeller er skiftet. I hovedetasje er gulv, vegger og dør skiftet.

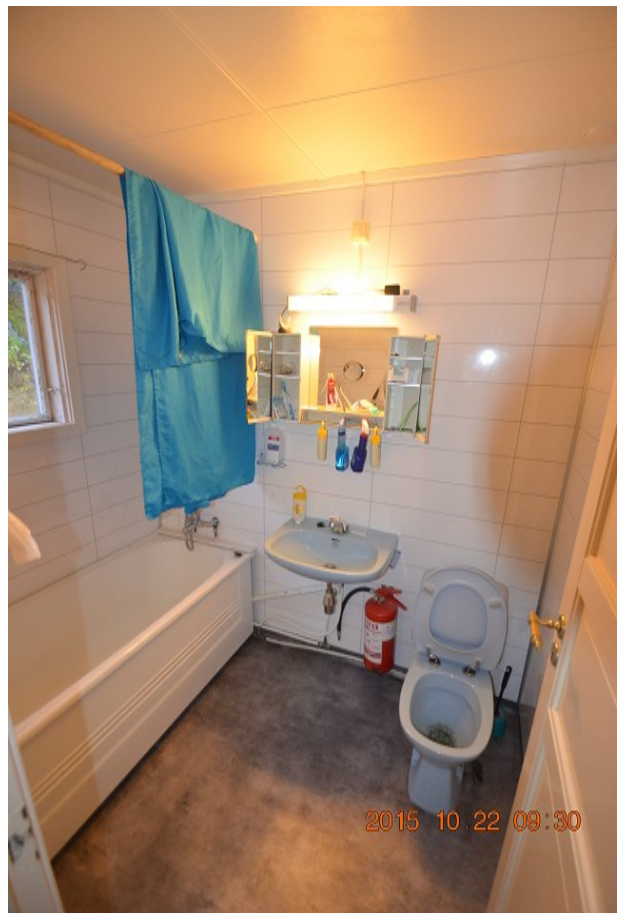
Bad/wc hovedetasje.

Innvendige vegger;
Våtromsplater på bad 1. etg.
Flis på bad i u.etg.
Tapet, plater og malt strie på øvrige rom.
Vegger og gulv på bad er fornyet etter vannskade i 2014.
