VERDI- OG LÅNETAKST

Matrikkel: **Gnr 65: Bnr 38**
 Kommune: **0626 LIER KOMMUNE**
 Adresse: **65.38, 3404 (Hytte ved Garsjø, Eiksetra), 3404 LIER**

Dato befaring: 28.05.2015

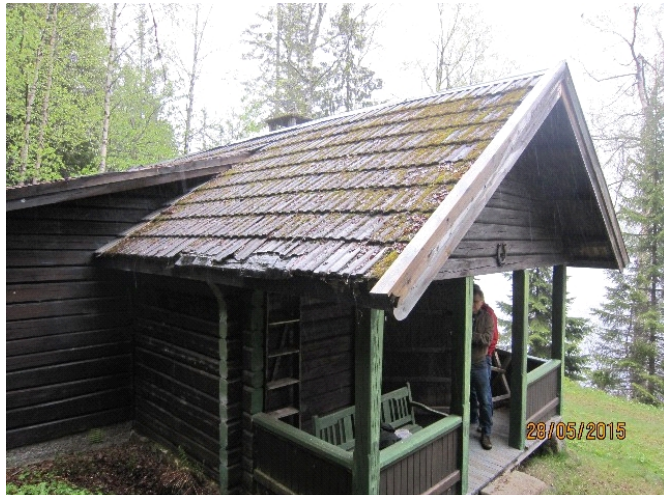
Utvendig taktekke med takstein.

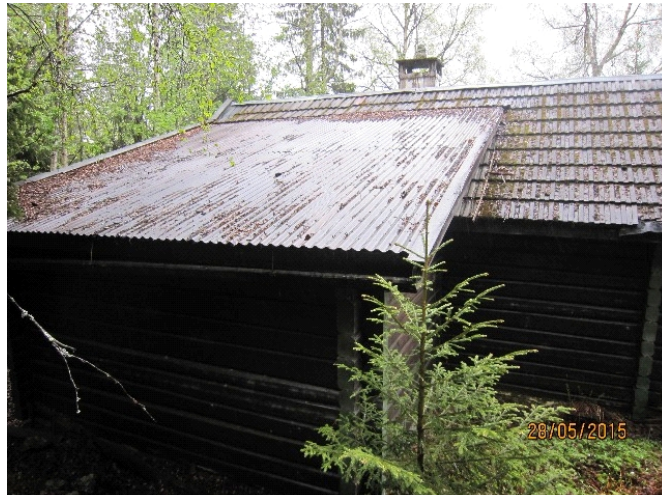
Utvendig taktekke med bølgeblekkplater

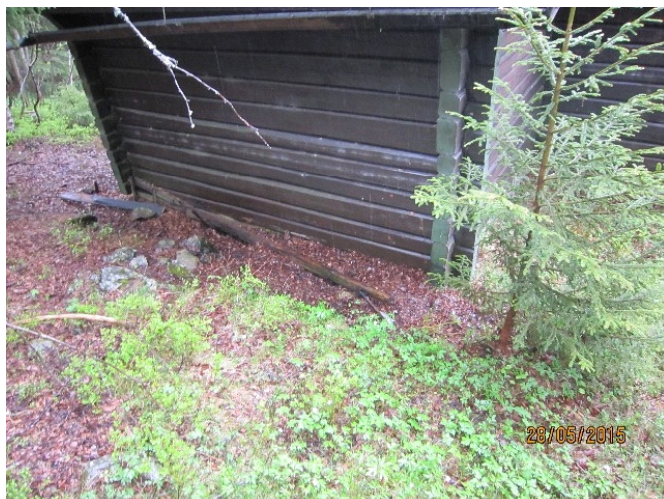
Utvendig treverk på bakvegg er utsatt for fukt-/råteskader.

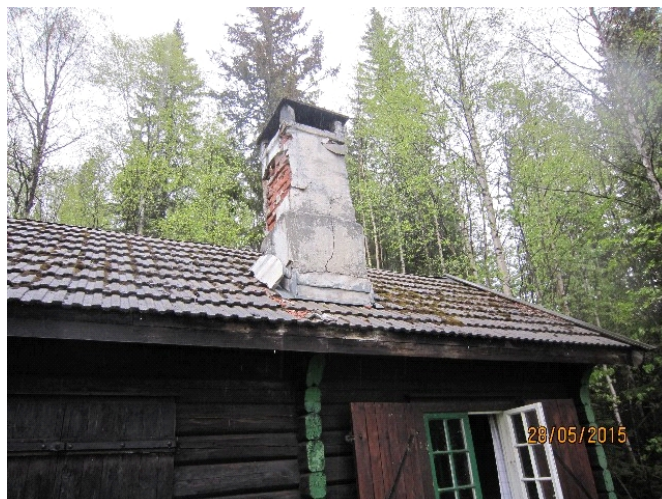
Pipe er i dårlig stand.

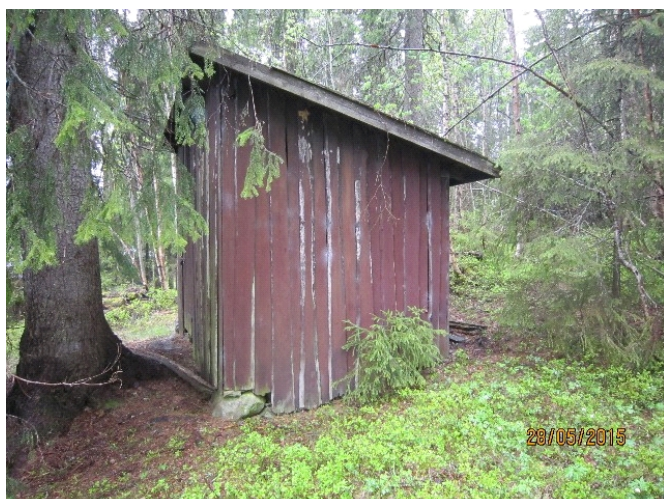
"Utedass"/vedskjul

Vedlikehold:	Huset er i dårlig stand, det må totalrenoveres/saneres og gjenoppbygges.
--------------	--

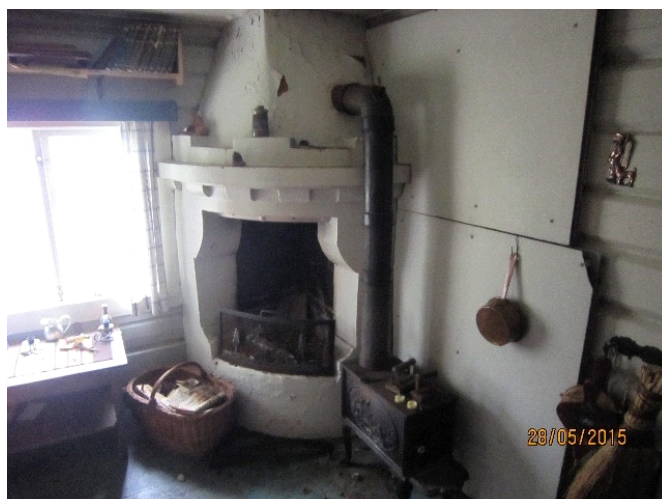
Peis i stue må utbedres i nødv. omfang, bør vurdere å fjerne den.

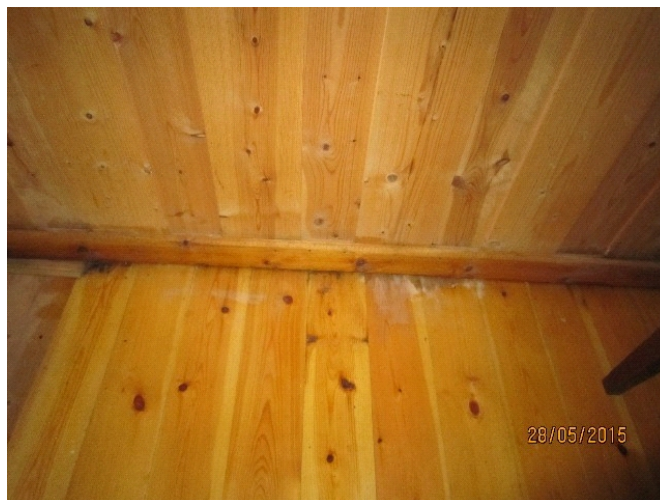
Bygning generelt:	Hytta er oppført av laftet tømmer, hovedtak er saltak med åser og bortak med under-/overliggere utvendig tekket med takstein På tilbygg er det pulttak tekket bølgeblikkplater. Gulv i 1. etg. er bjelkelag med bordgulv, i yttervegg i soverom er det tydelige tegn på luftlekkasjer/vanninntrenging som har ført til fukt-/vannskader. På hyttas bakside er nedre stakk i laftet "syllstokken" lagt helt ned mot/på terreng, det er noe tiltagende råte i denne delen av bygget.
Utvendig:	Naturstein og stablesteinsmur med lavt kryprom under gulv i hyttas 1. etg. hyttas eldste del er det laftet tømmer som er kledd med panel på innvendig side. Saltak tekke med gammel flat sementstein på hyttas saltak, pulttak/tilbygg er tekket med bølgeblikkplater. Konklusjon: Tømmervergger må sjekkes nøye og utbedres i nødv. omfang, det må påregnes utskifting råteskadet tømmer. Taktekke på fjernes, det må legges nytt taktekke hele takoverflaten. Det bør også legges nytt undertekke, slik at man får en to-trinns tekking. Vinduer og dører må skrapes, etterkittes og males/vedlikeholdes. Pipe må totalrenoveres/fornyes.

Tydelige tegn på fukt/vannskader i soverom.
