TILSTANDSRAPPORT BOLIG

Dalåmoveien 8, 7530 MERÅKER

Frittliggende enebolig

Oppdrag nr: 2016117

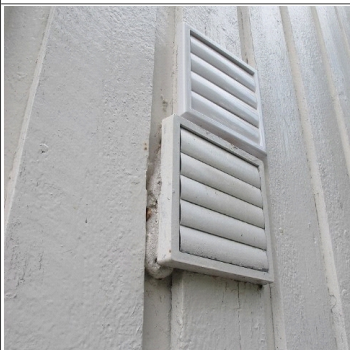
Utvendig komplettering, vegg

Beskrivelse:	Utvendig side av vinduer har omramming rundt om sammen med påmonterte klosser. Ventilrist på yttervegg for avkast fra kjøkken

Tilstandsvurdering/ tilstandsgrad:	Vindusomramming og klosser er værslitte og må skrapes og males/evt.utskiftes. Ventilristen på yttervegg kunne vært montert bedre og smartere.	TG: 2

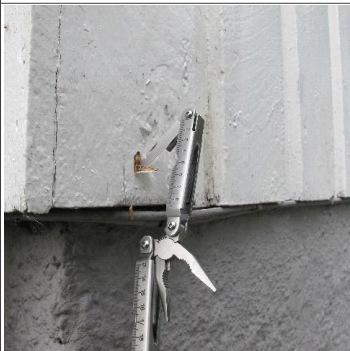
Utvendige overflater

Beskrivelse:	Utvendige fasader på boligen er kledd med stående trepanel som er malt.

Tilstandsvurdering/ tilstandsgrad:	<p>Det kan observeres noe sprukket kledning på grunn av uttørking samt noe råteskader på noe bordkledning.</p> <p>På noen utv.fasader kan det registreres svertesopp, dette registreres helst på fasader som ligger på skyggesiden og som mye av tiden er fuktig. Fjernes ved vasking og soppdrepende middel.</p> <p>Det er behov for utskifting av trepanel, skraping og maling av bordkledning og vindskier/dekkbord i løpet av 1-3 år.</p>	TG: 2 <input type="checkbox"/>
---------------------------------------	---	-----------------------------------

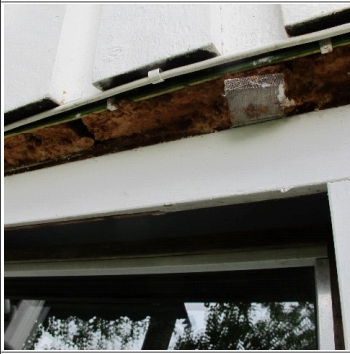
Vinduer		
Beskrivelse:	<p>Vinduer i bygget er vesentlig trevinduer i koblet utførelse.</p> <p>Dør i yttervegg er delvis isolert ytterdør</p>

<p>Skum over kjellervindu på fasade mot nord, hva er dette, må sjekkes</p>	
Utskifting/vedlikehold:	<p>Normal tid før kontroll og justering av vinduer, hengslede er 2 - 8 år.</p> <p>Normal tid før utskifting av trevindu er 20 - 60 år.</p>	
Tilstandsvurdering/ tilstandsgrad:	<p>Vinduer i boligen er værslitt og preget av alder og bruk, særlig utvendig. Vinduene tilstand krever mye arbeide på utvendig side. Det er tildels stort behov for skraping, maling og kitting. Et fornuftig alternativ er å skifte ut vinduene i boligen</p> <p>Ytterdør av eldre modell med et etter hvert behov for utskifting.</p> <p>Over kjellervindu på fasade mot nord registreres skum mellom bordkledning og vindu, må sjekkes.</p>	TG: 2 <input type="checkbox"/>

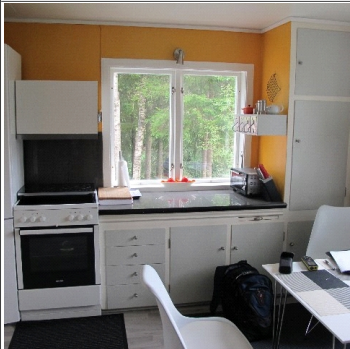
Kjøkkeninnredning

Beskrivelse:	Innredning på kjøkken er i plassbygd og malt utførelse av eldre modell.

Tilstandsvurdering/ tilstandsgrad:	Innredningen på kjøkken fungerer ok uten større feil eller mangler, men behovet for ny innredning vil etter hvert være til stede. Det må påregnes utskifting av innredning(TG2 på grunn av alder)	TG: 2 <input type="checkbox"/>

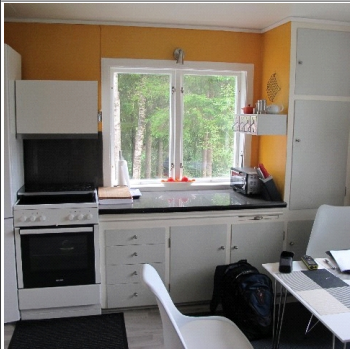
Luftbehandling, generelt - 1. etasje / Kjøkken

Beskrivelse:	Kjøkken har foruten ventilator over komfyr ventil på yttervegg i rommet.

Tilstandsvurdering:	Ventilasjonen av rommet er tilfredsstillende, både mekanisk avtrekk fra komfyr samt ventil på yttervegg er normalt bra ventilasjon.

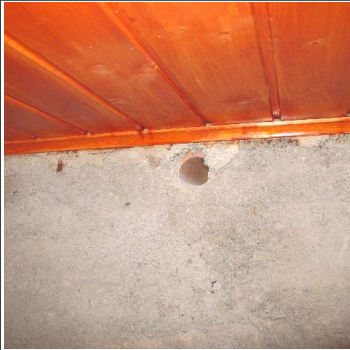
Luftbehandling, generelt	
Beskrivelse:	Ventilasjon i boligen er ikke av de beste, det er lite med ventiler på yttervegger samt på yttermurer inn til kjeller. Ventilator på kjøkken med avkast på yttervegg. Avtrekksvifte fra badrom

Denne type ventil i grunnmur er for liten, her må det monteres ventil i ca.størrelse 150mm.
Tilstandsvurdering/ tilstandsgrad:	Ventilasjonen i boligen er til dels dårlig og må oppgraderes. I kjeller må det påsettes ventiler i riktig dimensjon på yttermurer for utlufting av kjellere. I tillegg må det etableres tilluft til våtrommene for at fuktig luft skal kunne transporteres ut. Over kjeller bør det monteres ventiler på yttervegger for lufting av boligen(stue, soverom).

TG: 2
