VERDI- OG LÅNETAKST

Matrikkel: **Gnr 80: Bnr 11**
Kommune: **0829 KVITSEID KOMMUNE**
Betegnelse: **Boligeiendom**
Adresse: **Brunkebergvegen 878 A, 3850 KVITSEID**

Utskriftsdato: 19.01.2017 Oppdrag nr: 324
Dato befaring: 11.01.2017

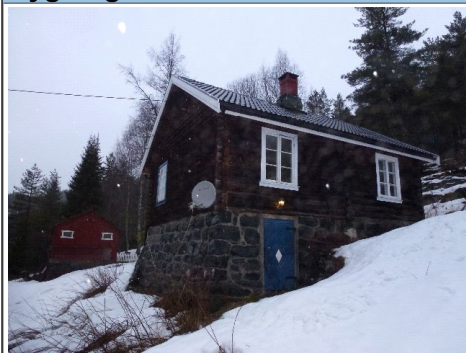
Enebolig

Standard:	Eldre enklere standard
Vedlikehold:	Boligen har lagt ny taktekking og takrenner. Ellers har boligen behov for oppgradering.

Bygning generelt:	Det er ikke oppgitt når boligen ble oppført, men må etter konstruksjon være eldre. Takstmannen antar ca. 1940. Boligen er fundamentert til støpte murer forblendet med naturstein på utside ved kjellerdel. Del av bolig som har krypkjeller har gråsteinsmur. Denne del har ikke tilgang under bjelkelag pga. lav høyde. Dette var ofte vanlig på bygg fra denne tiden, men er ikke i henhold til dagens krav til utførelse, da det skal være inspeksjonstilgang under bjelkelag. Kjellerdel med tilgang fra dør i mur i skråtomt er ikke målbar for arealmåling ut fra måleregler, men har ett gulv-mål på 4,40 x 4,40 meter. Det er litt under 1,90 meter under himling. Kjellerdel har en enklere eldre dør inn. Gulver er grovstøpte. Vegger er av støpt betong. Himling er med stubbelofts-himling.
Utvendig:	Bolig over kjeller er oppført med vegger av laftet tømmer (ca. 5" tykkelse). Laftet ser bra ut. Saltak-konstruksjon med kaldt-loft er tekket med takstein som er lagt i nyere tid. Renner og nedløp er av stål er sannsynlig montert nytt når taksteinen ble lagt. Vinduer er eldre enkle med varevindu på innside. Hovedinngangsdør er en eldre dør med glass-felt i dørblad. Terrassedør ut fra stue er med stort isolerglass i dørblad. Terrassedør er montert etter byggeår men ser likevel ut til å ha stått i noen år. Veranda ut fra hovedinngangsdør og terrassedør er i trekonstruksjon på ca. 29 kvm. Verandaen var snødekt ved befaring. Pipe er teglsteinspipe. Pipe over tak har presenning rundt pipe ned mot takstein, dette tyder på at det er lekkasje her. Boligen har ikke dagens krav til tetthet og isolasjon.

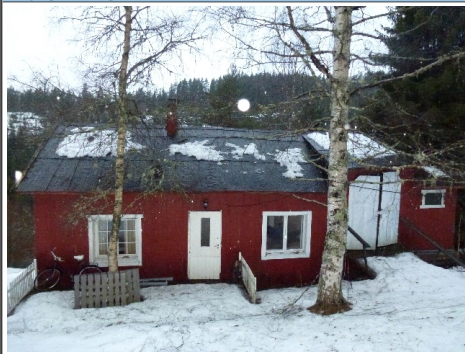
Låve med annekسدell

Standard:	Eldre standard. Anneksdel er det gjort noe arbeid i nyere tid. Dette er imidlertid ikke ferdig og bærer preg av å være med noe amatørmessig utførelse.
Vedlikehold:	Mindre vedlikeholdt

Bygning generelt:	Eldre låve der del av låven er bygd om til ett anneks. Arbeidet med anneksdel er ikke ferdig og arbeid bærer preg av at det ikke er med fagmessig utførelse. Bygget er fundamentert til pilarer av naturstein. Vegger er laftet tømmer der noe av laft er kledd med låvekledning på utside. Del av bygget inn fra låvedør har vegger av stolpekonstruksjon som er kledd på utside. Taket er tekket med eldre bølgeblekkplater. Dør inn til anneksdel er en eldre dør. Vinduer er her med ett isolervindu, resten er eldre enkle vinduer. I anneksdel er gulvet med gulvbord, vegger er laftet tømmer og panel, himlingen er panelt mellom synlige dragere i oppholdsrom med soveplass og panel ellers. Bygget har behov for oppgradering.
Tekniske installasjoner:	Strømmen var avslått ved befaring men det er lagt opp strøm til låve med anneksdel.

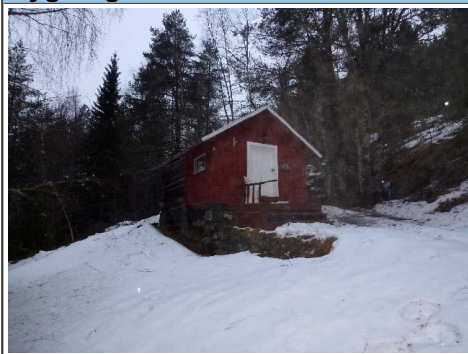
Stabbur

Standard:	Eldre slitt standard
Vedlikehold:	Mindre godt vedlikeholdt

Bygning generelt:	Stabburet er fundamentert il pilarer av naturstein. Vegger er av laftet tømmer i del innenfor vindfang. Vindfang har stolpekonstruksjon som er kledd på utside. I laftet tømmer er det avdekket råte i det ene utvendige hjørnet. Taket er tekket med eldre bølgeblikkplater. Det er lav dør inn til vindfang og lav åpning fra vindfang til rom innenfor. Dette var vanlig på slike bygg. Taket har åpen synlig konstruksjon innvendig. Vegger innvendig er med laft og panel. Gulvet er med teppe på antatt gulvbord.
-------------------	---
