# VERDI- OG LÅNETAKST

Matrikkel: **Gnr 32: Bnr 103**  
Kommune: **0239 HURDAL KOMMUNE**  
Adresse: **Movegen 10, 2090 HURDAL**

**Utskriftsdato:** 23.10.2017 Oppdrag nr: 2017294

**Dato befaring:** 20.10.2017

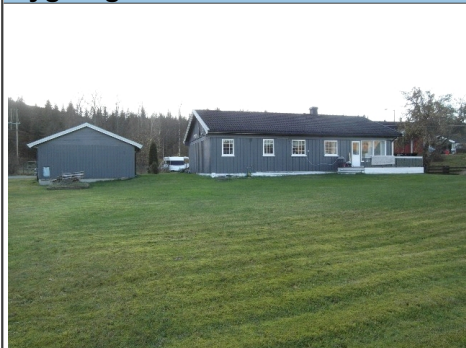
Byggeår: 1974 Kilde: Byggeår iht. opplysninger fra Hurdal kommune. Tilbygg, antatt 1989 iht. stempel i isolerglass.

Standard:	Boligen har vanlig enkel standard, men noe gjenstående arbeider.
Vedlikehold:	Bygningen er relativt godt vedlikeholdt utvendig, men stedvis litt råte nederst på panelkledning og litt overflateslitasje. Innvendig er stedvis noe gjenstående håndverksarbeider inkl. at noen dører ikke er montert. Det er noe ufagmessig håndverksutførelse og el.opplegg er stedvis ikke forskriftsmessig. Boblekar er frakoblet el. pga. jordfeil. Noen isolerglass er punktert. Gulvoverflater og delvis veggoverflater var ikke tilgjengelige pga. lagring av div. gjenstander og ting, inkl. tomgods som flasker, bokser etc. Delvis betydelige arbeider/kostnader i forbindelse med renovering/oppussing må påregnes.
