# Verdi- og lånetakst

Enebolig

Ramså

Gnr. 30 Bnr. 14

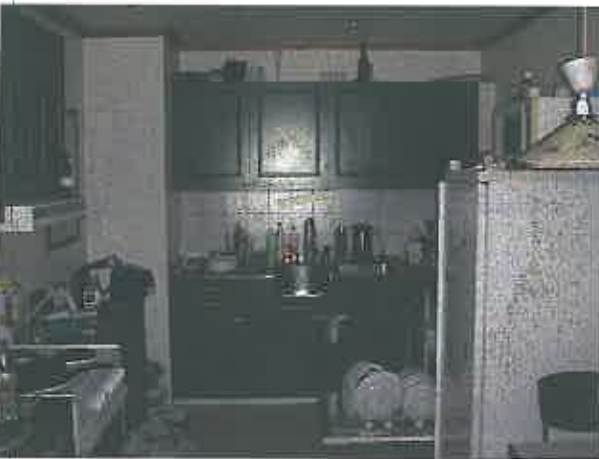
Kjøkken.

- 272 Kjøkkeninnredning**  
Eldre kjøkkeninnredning (trolig fra byggeår) med malte fronter. Består av 3,9 m benk, inkl 1,5 m oppvaskbenk med utslagsvask, kum og avrenning. Oppvaskmaskin under benk. 3,6 m overskap inkl ventilator, utkast over tak. 40 cm høyskap. Plass for komfyr og frittstående kjøl/frys. Ukjent om hvitevarer følger med.  
*Vedlikehold ol:*  
En del slitasje, spesielt hengsler. Fuktskade på oppvaskbenk under utslagsvask. "Folie" på kanten av benkeplate revet av.

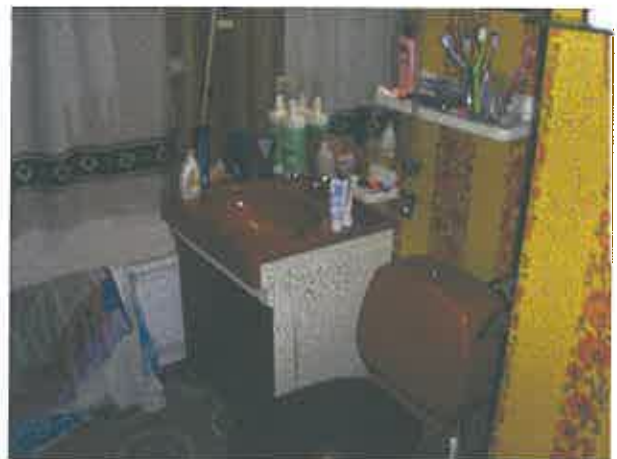
Bad.

Maling flasser av takplater på bad, mulig kondensskade. plater bør byttes. Stor åpning i hjørne på taklist på et soverom.

- 273 Innredning og garnityr for våtrom**  
Bad: 60 cm vask med skap under, 2 stk 30 cm speilskap, toalett, badekar. Vaskerom: Opplegg for vaskemaskin.  
*Vedlikehold ol:*  
Bad: Store fuktskader i front av innredning. Skader etter drypplekkasje innvendig i skap. Sluk ikke påvist, manglende adkomst.  
Vaskerom: Hele gulvet var dekket av klær, så evt sluk er ikke påvist.
