Tilstandsrapport

Nedrevegen 113
6710 RAUDEBERG
Gnr. 119 Bnr. 421
1439 VÅGSØY kommune

Oppdragsnr. 429 506
Befaringsdato 30.08.2017
Rapportdato 18.09.2017

Rapportansvarlig Nordfjord Takst & Consulting AS
Takstingeniør: Jon-Aage Bjørnholt
Postboks 256, 6771 NORDFJORDEID
Tlf.: 45056603
E-post: jon.aage@nordfjordtakst.no

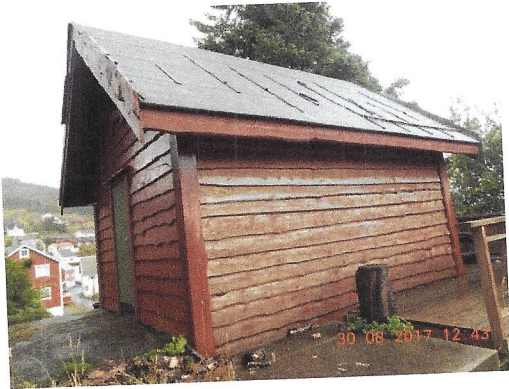
Utvendig slitte trekledninger.
Isolert skråhimling med utvendig damptett konstruksjon ansees å være risikokonstruksjon med fare for kondensering og skjulte skader.
Uferdige papptekking på tak.
