# Verditakst - fast eiendom

**Knut Hamsuns veg 51 A**  
2830 RAUFOSS  
Gnr. 10 Bnr. 152  
VESTRE TOTEN kommune

**Benevnelse**  
Vertikaldelt tomannsbolig

**Oppdragsnr.** 433 662  
**Befaringsdato** 26.09.2017  
**Rapportdato** 04.10.2017

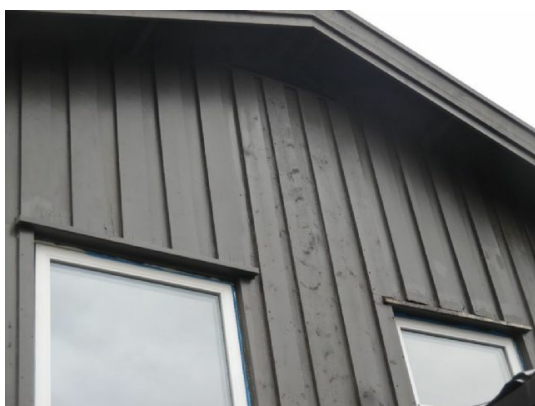
Boligen oppført i bindingsverk med stående panel fra byggeår og tilbygd år, sprekker og noe råteskader i bunn av panel og over flere vinduer på eldre boligdel. Malt panel på yttervegger i 2014. Ingen kontroll av isolasjon og konstruksjon bak panel. Panel på tilbygd stuedel fra 1977 og 2014. Overbygd inngang i 1. etasje med profilerte søyler og støpt trapp fra 2015. Overbygd inngang i u. etasje/kjeller. Etasjeskiller støpt, tregulv og gruset gulv i kjeller/u.etasje og trebjelkelag i 1. og 2. etasje med normal nedbøyning. Ingen kontroll av konstruksjon og isolasjon i gulver. Svingtrapp med rekkverk til kjeller/u. etasje og til 2. etasje. Terrasse i 1. og u. etasje/kjeller fra 2014 på trykimpregnert gulv i u. etasje og acekgulv i 1. etasje. Rekkverk. Himling i u. etasje kledd med stålplater. Støpt trapp ved inngang med stein.

**Råteskader på panel over vinduer og i bunn.**

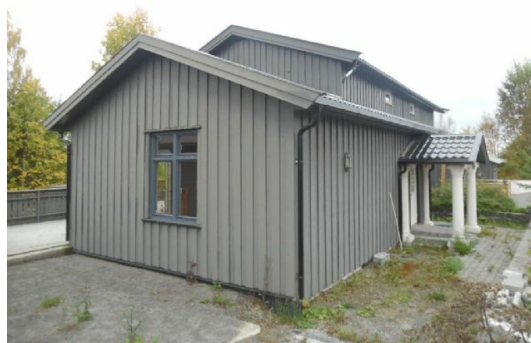
**Overbygd inngang fra 2015.**

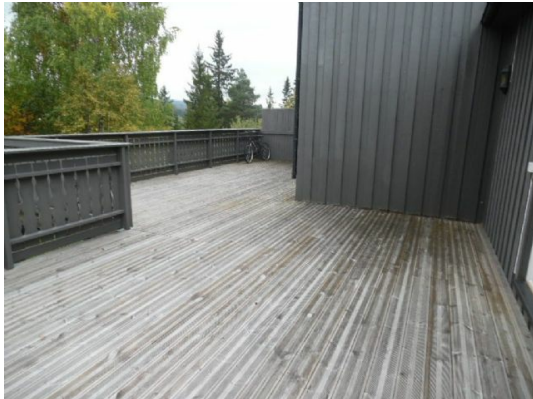
*Terrasse i 1. etasje*

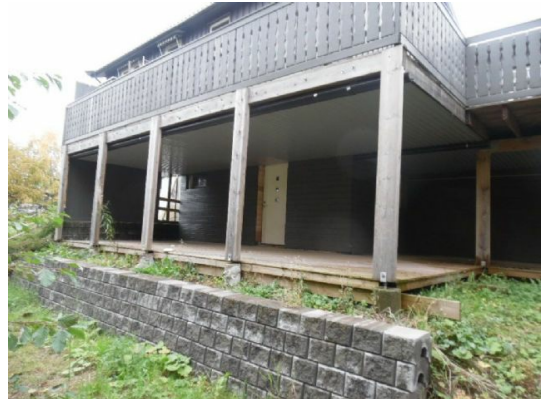
*Terrasse i u. etasje*

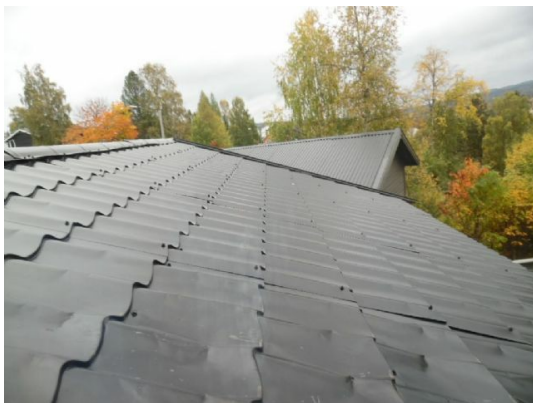
*Bulket og slitt takteking over eldre del.*

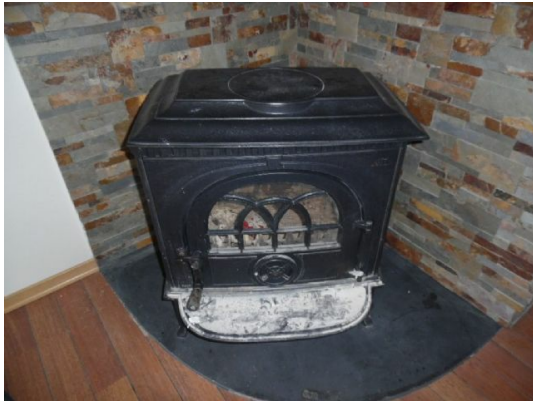
*Peisovn i stue.*

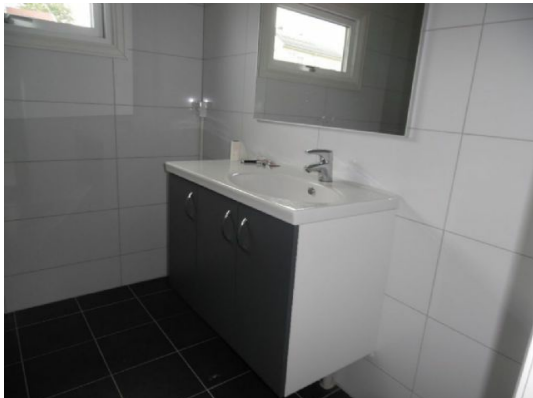
*Bad 1. etasje*

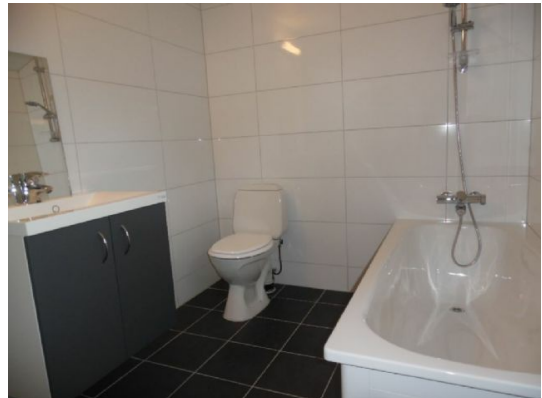
*Bad/wc 2. etasje*

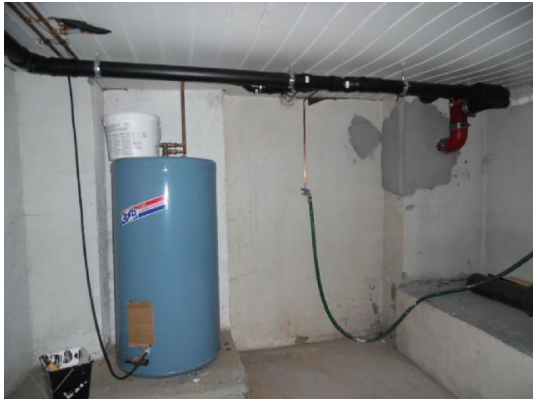
*Noe avflassing på vegger i kjellerrom.*

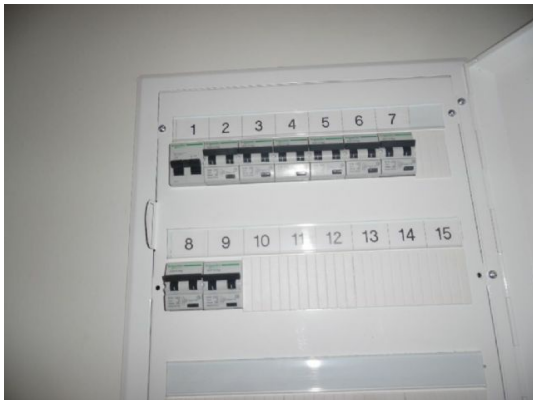
*Sikringskap fra 2016.*

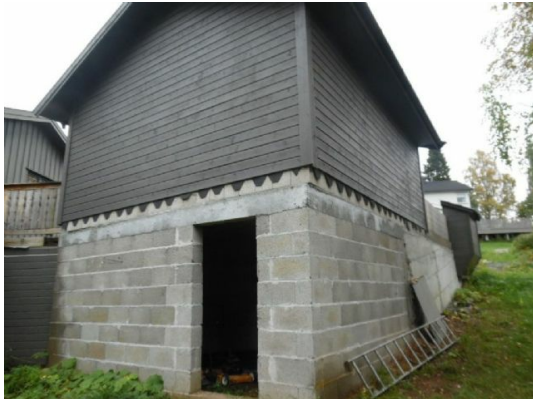
Garasje over to etasjer fundamentert på upusset lecablokker og betongvegg. Støpt gulv i 1. etasje og gruset gulv i kjeller. Oppført i bindingsverk med liggende panel. Mønet takkonstruksjon med takplater. Vindskier og dekkbord med beslag. Renner og ikke montert nedløp. Ikke montert garasjeport og dør i hver etasje. Garasje ikke målbar areal da det ikke er montert dører og port.

Garasje over to etasjer
