# TILSTANDSRAPPORT BOLIG

Bygningsteknisk gjennomgang med  
- verditakst

**Linderudgrenda 57 , 1353 BÆRUMS VERK**

Dato befaring: 22.12.2016

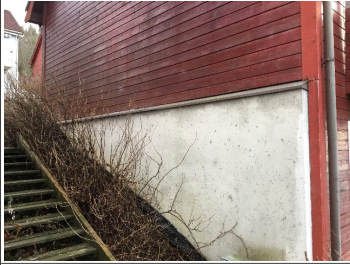
| Beskrivelse: | Antatt drenert rundt boligen. Det observeres knotteplast opp langs yttervegger. Boligen ligger i skrånende terreng. Det mangler topplist på plast enkelte steder, samt at denne er løs enkelte steder. |
| Tilstandsvurdering/<br>tilstandsgrad: | Det er gjort enkle målinger med fuktindikator innvendig på yttervegg. Dette ga ikke noe merkbart utslag. Dette er kun en indikasjon og må ikke oppfattes som en garanti på at fukt ikke foreligger i konstruksjonen. Det er ikke gjort fysiske inngrep i konstruksjonen for å kontrollere. tg2 grunnet usikkerhet på alder. |

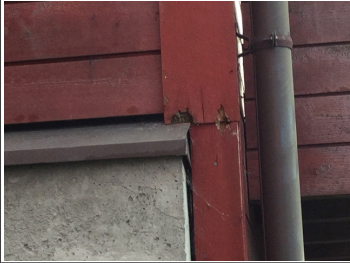
| Råte observert. | |

| Tilstandsvurdering/<br>tilstandsgrad: | Undersøkelsene er gjort fra bakkeplan. På befaring ble det oppdaget noe råte på utvendig panel ved hjørnekasse. Normal bruksslitasje ellers. Det er påregnelig med noe maling og noe utskiftninger hva gjelder yttervegger med tiden. Ukjent tilstand på underliggende konstruksjoner. Ytterlige undersøkelser kan foretas med termografi og tetthetsmåling. Tg2 er satt grunnet funn av råte i panel og alder. | TG: 2<br> |

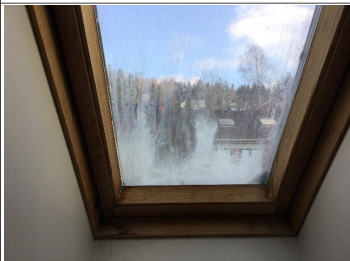
| Beskrivelse: | Loft: Takvindu på loft. Det ene vinduet virker punktert. Det sees også noe som ligner på fuktmerker på vinduskarmen.<br><br>1.etg: Vinduer med 3-lags glass fra 1984 med lufteventil. Dette gjelder også underetasjen. | |
| Tilstandsvurdering/<br>tilstandsgrad: | Tg2 settes grunnet punktering av glass på loftsvinduet. Grunnet fuktmerker ble det foretatt fuktmåling med pigger, dette ga ikke utslag. Vinduene ellers i boligen er fra 84 noe som betyr en alder på 33 år, det er derfor påregnelig med utskiftninger med tiden. | TG: 2<br> |

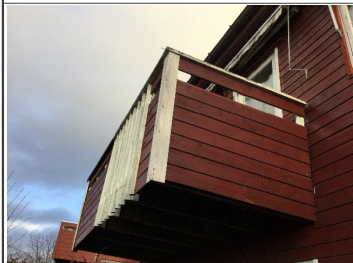
| Tilstandsvurdering/<br>tilstandsgrad: | Det er observert noe svikt i terrasseplattning på befaring. Balkongen har stedvis noe avflassing/råte. Det er ikke foretatt stikktakninger i underliggende bjelker på balkong. | TG: 1<br> |

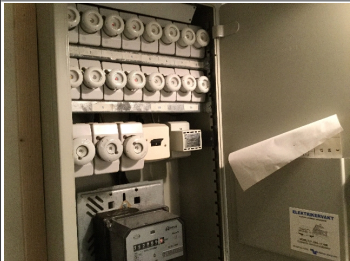
| Beskrivelse: | Sikringsskap med eldre skrusikringer, plassert i bod i underetasje. El-anlegget er antatt fra byggeår. |

| Tilstandsvurdering: | Ikke vurdert da dette faller utenfor takstkonsulentens område i forhold til fagkompetanse.<br>Det anbefales EI-takst av godkjent foretak ved tvil om funksjonalitet og tilstand på anlegget. |

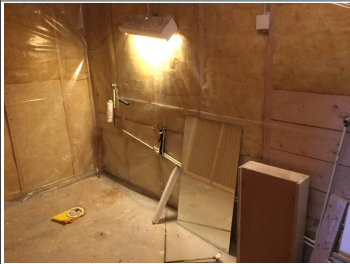
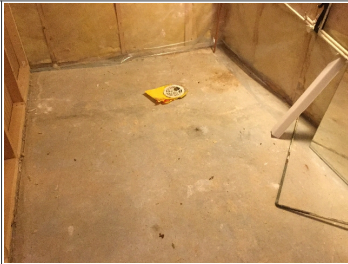
| Beskrivelse: | Baderom i underetasje med wc i tilstøtende rom. Rommet er revet ned til stendere og det er betongstøp på gulv med sluk. Noe eldre kobberrør på vegger. | | |
| Tilstandsvurdering: | Ikke vurdert som fullverdig våtrom. Anbefales å bygge opp rommet fra bunnen av og følge byggebransjens våtromsnorm som sørger for at teknisk forskrift i pbl følges. Arbeidet bør utføres av godkjent foretak.<br><br>Det er observert sprekk i wc. Dette bør utbedres/byttes. | | |
