VERDITAKST

Matrikkel: **Gnr 18: Bnr 15**
Kommune: **1824 VEFSN KOMMUNE**
Betegnelse: **Frittliggende enebolig**
Adresse: **Vestersidvegen 483, 8658 MOSJØEN**

Utskriftsdato: 22.12.2016 Oppdrag nr: 131
Dato befaring: 06.09.2016

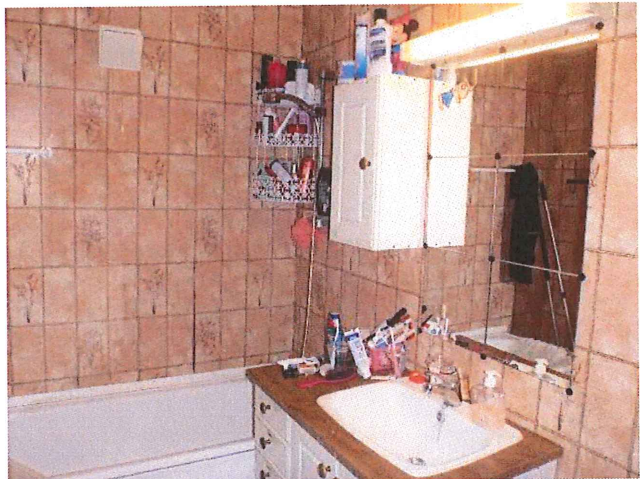
Bad har slitte overflater, vinyltapet ved badekar er løsnet i skjøt, fuktskader på bakforliggende plater.

Sprekker og forskyvning av tapet i hjørner. Hull i gulvbelegg etter tidligere rørgjennomføring for radiator samt at gulvbelegg er ikke ført frem til terskel, bad holder ikke dagens krav til tetthet.

Baderomsinnredning er fuktskadet. Fuktmerke i himlingsplate rundt ventil.

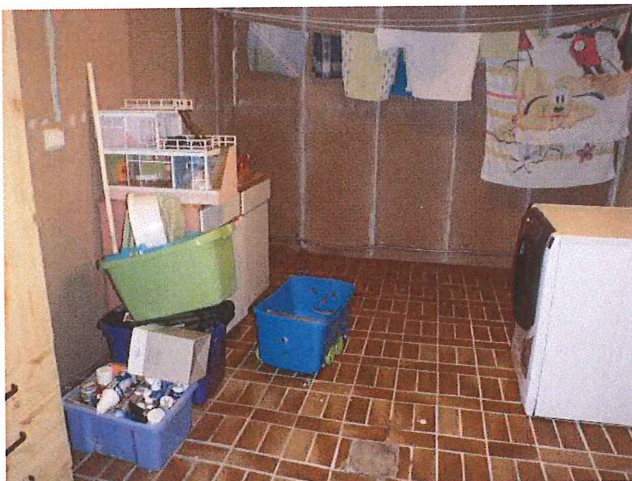
Vaskerom i kjeller er ikke oppbygd som våtrom og plater på yttervegger er ikke overflatebehandlet.

Sprekker på plater i skjøter. Fuktmerker/fukt i nedkant av plater. Det ble utført fuktmåling med Protimeter MMS som ga noe forhøyet utslag for fukt. Vaskerommet mangler lister, utforinger og komplettering av overflater. Det opplyses at det har kommet inn mus i område hvor gulv er seget ned.

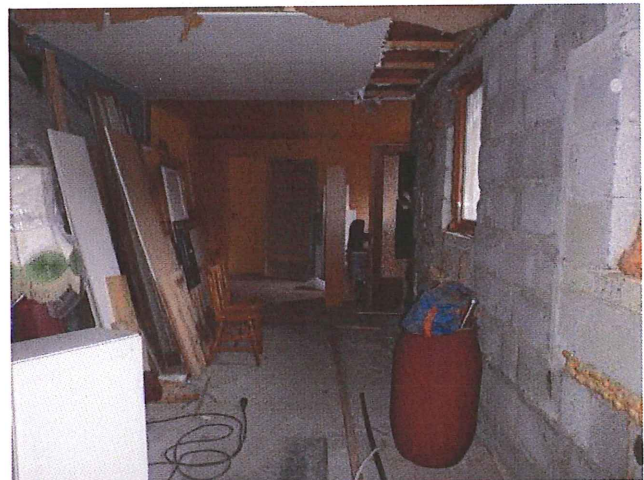
Det opplyses at det har vært skade på boligen i 2011, det opplyses i den forbindelse at det virker som deler massene under hjørnet på boligen mot nordøst er blitt utvasket. Hovedårsaken til dette er mest sannsynlig sviktende drenering. Et av taknedløpene er ført ned i grunnen ved dette hjørnet, i tillegg er det feil fall på terreng ved dette hjørne.

Det har tidligere vært skade som følge av brudd på vannledning på øvre side av boligen i ca. 2001, noe som også kunne ha ført til utvasking av masser under boligen. I forbindelse med skade i 2001 ble det lagt ny drenering på sørsiden og vestsiden av boligen.

Kjellerdel som har vært utsatt for skade.

Kjeller må påregnes total oppussing samt reparasjon av gulv og vegger, samt understøyping av fundamenter.

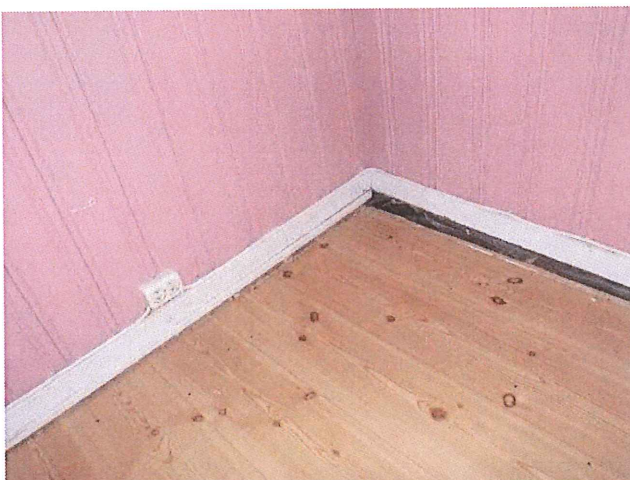
Deler av kjeller har oppført tregulv. I gulv på tidligere soverom mot nordøst er gulvet seget kraftig ned (setningsskader, påføret tregulv). Utvendig lecavegger har synlige setningssprekker.

Gulv, seget ned.

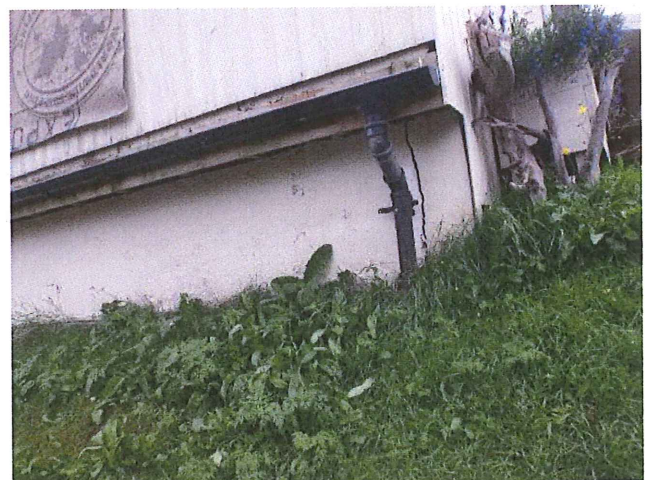
Sprek i mur på tilbygget garasje.

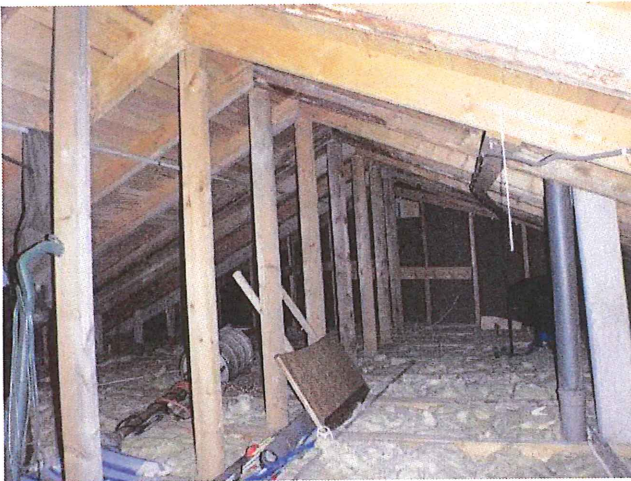
Taksperrer er svakt konstruert.

Svakt konstruerte taksperrer

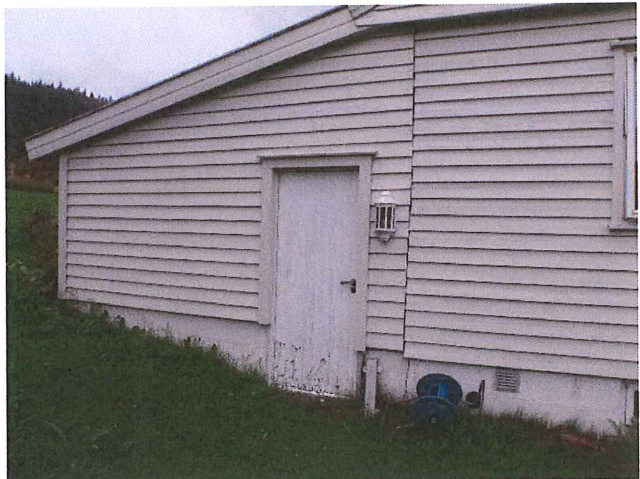
Sprekk i mur mot tilbygget uthus

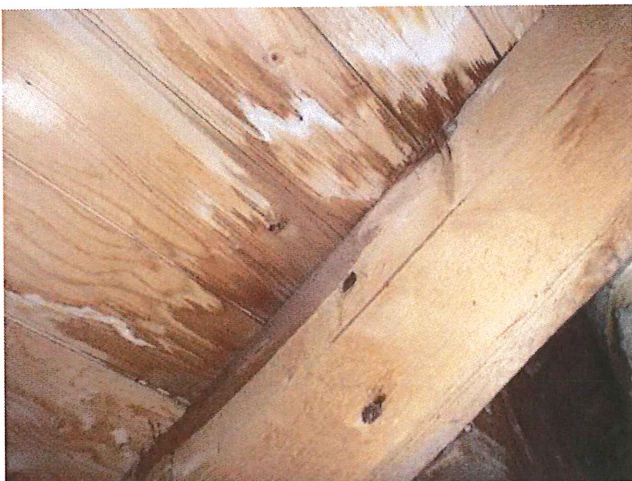
Noe manglende isolering og stikkbjelker rundt loftsluke. Fuktmerker og sotvann på isolasjon på pipe, taktro og taksperre samt på gulv under pipe. Det ble registrert en god del muslort på loftet. Luftekanal fra bad som er ført over tak er av eternitt (asbest).

Fuktmerker på tro.

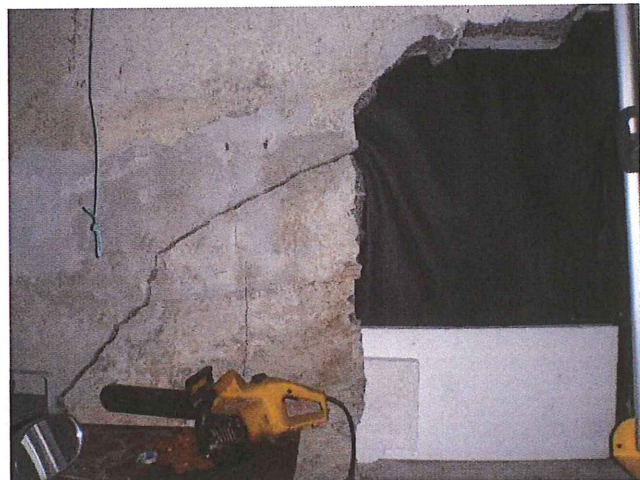
Hull i kjellermur
