VERDI- OG LÅNETAKST

Matrikkel: **Gnr 17: Bnr 302**
Kommune: **1867 BØ (N.) KOMMUNE**
Adresse: **Bøveien 403, 8470 BØ I VESTERÅLEN**

Utskriftsdato: 18.12.2017 Oppdrag nr: 12616
Dato befaring: 07.12.2017

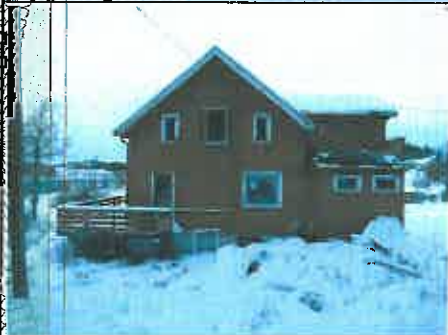
Eldre enebolig, i utgangspunktet med nøktern standard. En større vannskade trekker mye ned. 1. etg har gjennomgått noe oppussing, og loft er delvis oppusset. Vannskaden medfører at oppusset del av 1. etg uansett må rives.

Det var såpass mange feil og mangler at takstmann trolig ikke har klart å beskrive alt i denne taksten. Med få unntak er rommene enten skadet, uferdig eller av en generell dårlig kvalitet/standard, og må derfor utbedres.

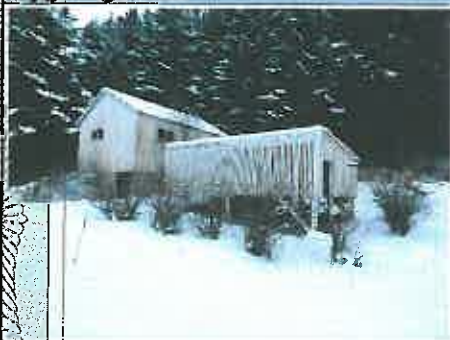
Tørkesjå i enkel utførelse. Bæres av stolper på betongfundament, evt rett i bakken. Spaltepanel på øverste halvdel, åpent nederste halvdel. Bølgeblikk på tak.

Råte i stolper, til dels mye. Sig i konstruksjonen. Bølgeblikkplater er gjennomrustet flere plasser.

Råte i bærende konstruksjoner gjør at det må regnes med en del arbeider for å unngå at siåen på sikt faller ned.

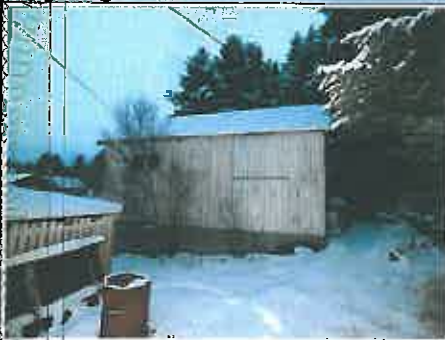
Eldre fjøs i tradisjonell utførelse. Areal i gjødselkjeller er ikke regnet med.

Glass mangler i begge vindu. En del rust i takplater ved raft. Bordkledning trenger vedlikehold. Noe råte i vindskibord.

Det skal egentlig ikke så mye vedlikehold til for å gjøre fjøsen om til et bra verksted/bod/hobbyrom.

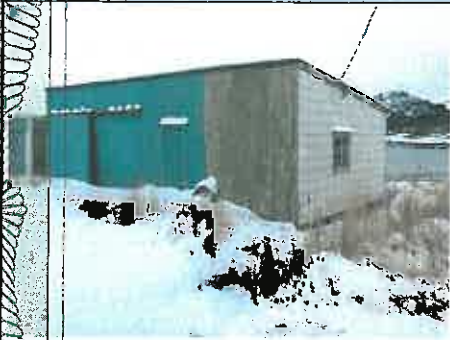
Garasje på egen teig på andre siden av hovedveien. Støpt plate på mark, unntatt del mot nord som har gulvbord. Vegger i trekonstruksjon, utvendig kledd med panel (frontvegg) og eternitt. Taktekke av papp på trobord. Tak kun synfart fra bakkenivå. Dør og 2 store skyveporter i front, åpning uten dør i ene kortveggen. Smøregrav.

Tildels mye oppsprekking og sig i betonggulv. Del av vegg mot sør er helt løs. Skyveporter ble ikke testet, men den ene virker å være presset/blåst inn i bunn.

Garasjen vil, såfremt skyvedørene fungerer, fremdeles være brukbar som garasje/lager, men både sig/sprekkdannelse i gulv, og spesielt løs vegg bør snarest utbedres for å forhindre videre skader.
