# TILSTANDSRAPPORT BOLIG

**Storamyrsvegen 2, 5428 FOLDRØYHAMN**

Gnr 84: Bnr 60  
1219 BØMLO KOMMUNE  
Enebolig

Dato befarng: 18.01.2018  
Utskriftsdato: 02.03.2018  
Oppdrag nr: 100007799

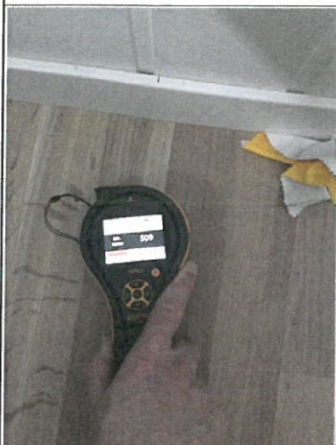
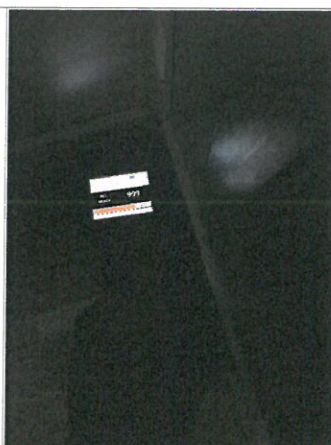
Det er synlig knotteplast rundt grunnmur som går under bakkenivå. Sør og vest side har drenerende masser mot grunnmur og ikke synlig fall mot grunnmur.

Drenering er nedgravd og ikke tilgjengelig for inspeksjon. Taknedløp på sørvest hjørne er ledet bort fra grunnmur.

Det er på innside i kjeller panel/ brystningspanel på veggene. Det ble tatt fuktmålinger i vegg uten utslag. Det ble indikert fuktutslag på gulv (laminat) i hobbyrom i kjeller. Årsak må undersøkes nærmere.

TG2 settes grunnet fuktindikasjon.

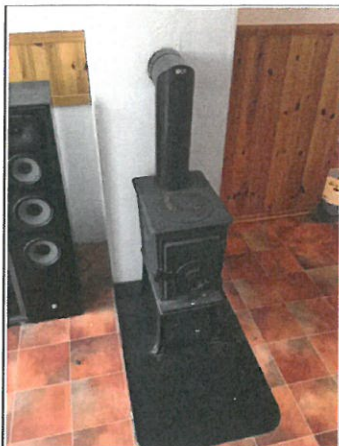
Beskrivelse:	Pipe i tegnstein tilknyttet 2 Jøtul peiser i kjeller og hovedetasje. Synlig teglstein i hovedetasje og pusset pipe i kjeller. Antatt fra byggeår.
--------------	--

Utskifting/vedlikehold:	Normal tid før utskifting av murte skorsteiner over tak, uten puss er 20 - 40 år.	
Tilstandsvurdering/ tilstandsgrad:	Det er kun feieluke i sokkelleilighet og ikke i hovedetasje. Det mangler ubrennbart sjikt under feieluke i kjeller.	TG: 2

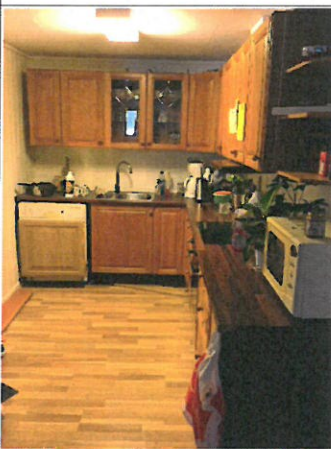
Beskrivelse:	Kjøkkeninnredning med profilerte fronter i tre av ukjent merke. Mangler noe listverk. Avtrekksvifte.

Tilstandsvurdering/ tilstandsgrad:	Mangler sokkellist under kjøkken. Skader på benkeplate.	TG: 2 <input type="checkbox"/> <input checked="" type="checkbox"/>

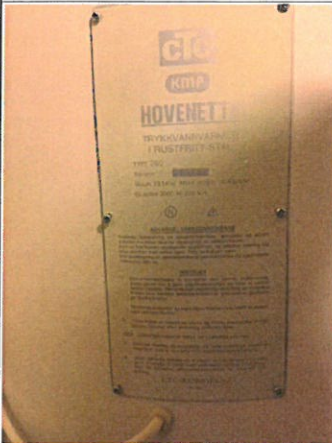
Beskrivelse:	Varmtvannsbereder på 191 liter er plassert på bad i sokkelleilighet. Stoppekran er plassert samme sted som varmtvannstank. Antatt fra byggeår.

Tilstandsvurdering/ tilstandsgrad:	Anlegg er ikke teknisk vurdert da taksmann ikke har spesialkompetanse på rørlegg. Tilstandsgrad satt ut i fra alder. <span style="float: right;">TG: 2 <input type="checkbox"/> <input checked="" type="checkbox"/> <input type="checkbox"/></span>

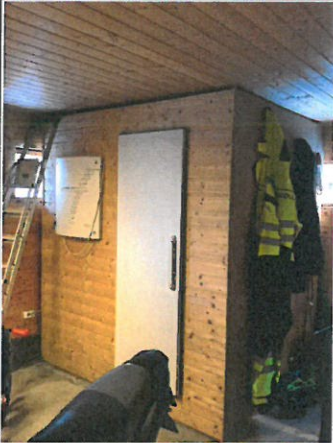
Kjølerom

Tilstandsvurdering/ tilstandsgrad:	Sprekk observert i puss på utside ringmur.	
		TG: 1 <input checked="" type="checkbox"/> <input type="checkbox"/> <input type="checkbox"/>
