Tilstandsrapport for bolig

**Bakvegen 6**

3820 NORDAGUTU
Gnr. 17 Bnr. 61 Fnr. 0 Snr. 0
0822 Sauherad kommune

Oppdragsnr. 481 210
Befaringsdato 23.11.2018
Rapportdato 20.12.2018

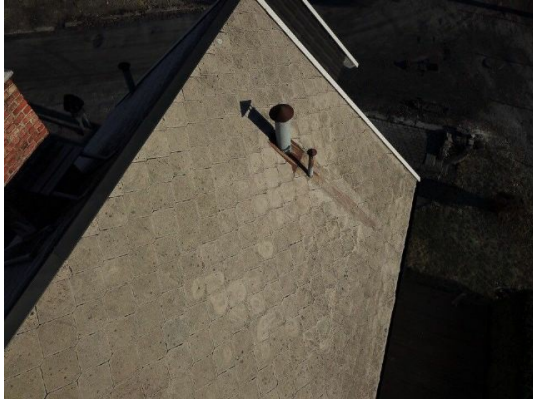
Taktekkingen er inspisert fra bakknivå, dronebilder og ved stige på langvegg mot nord.
Alder på taktekkingen er ukjent, men trolig fra byggeår.
Tekket med skiferlignende små plater, fasettskifer e.l. av eternitt.
Prøver er ikke innsendt for analyse, men ut fra byggeår er det stor sannsynlighet for at disse inneholder asbest.
Taktekkingen inkl tilhørende komplimentering har overskredet forventet levetid.
Vindskibord og pannebord med slitasje.
Det vil være naturlig og støtte på råte ved utskifting av taktekking.

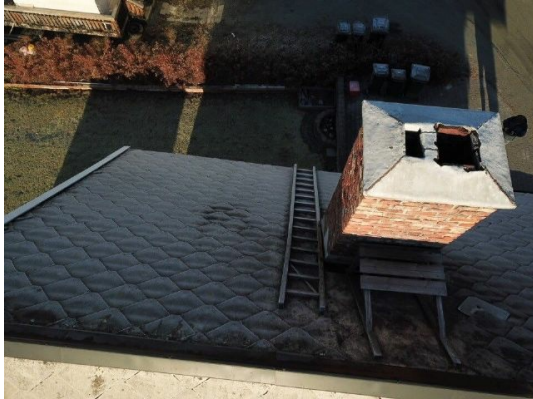
Takrenner med tilhørende komplimentering i metall er skiftet, årstall er ukjent.
 Generell svak faglig utførelse.
 Spillblekk er festet i fremkant med skruer.
 Luftehatte og innslisset pipetekking i metall, trolig fra byggeår. Det sees rust/korrosjon i overflatene, levetiden er overskredet med god margin.
 Takstige og feieplattform i tre innehar stor slitasje, og må trolig skiftes før pipen kan feies. TG3.
 Tak over veranda mangler takrenner.
