# VERDITAKST

Matrikkel: **Gnr 52: Bnr 6**  
Kommune: **1804 BODØ KOMMUNE**  
Betegnelse: **Fritidseiendom / hytte**  
Adresse: **Kolhusveien 73, 8020 BODØ**

Fritidsbolig/ tømmerhytte:

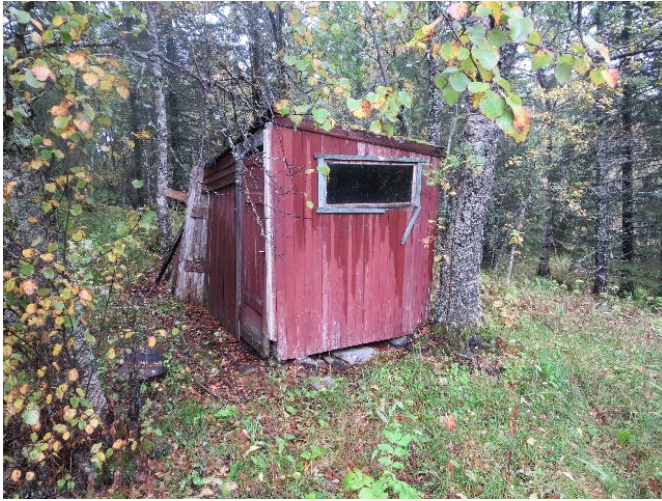
Ute-bod/uthus/ ved-lager og ute- do med-takes /benevnes ikke her i oppsett/takst da de ikke ut fra befaringsdagen har svært liten verdi, hvor det må påregnes at det må rives/re-etableres nytt.

Bilde tatt mot deler av vedskjul /oppbevaringsrom

Utvendig:	<p>Malte fasader i tømmer og trekonstruksjon.</p> <p>På eiendommen er det etablert et uthus for mindre lagring ved mm. Enkel konstruksjon Uthuset er av eldre årgang og har betydelig m/ fukt i seg. Påregnelig m/ riving/sanering.</p> <p>Det er også etablert et utedo av eldre årgang, som er påregnelig m/ sanering / riving.</p>
Tekniske installasjoner:	Etablert/innlagt strøm.

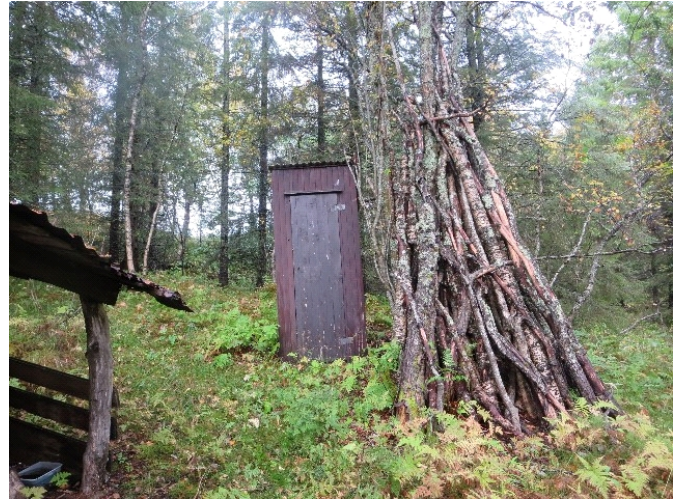
Bilde tatt mot ute-do.
