VERDI- OG LÅNETAKST

Matrikkel: **Gnr 140: Bnr 1**
Kommune: **0534 GRAN KOMMUNE**
Adresse: **Jorstadlinna 110-112, 2760 BRANDBU**

Utskriftsdato: 11.03.2019 Oppdrag nr: 6525

Dato befaring: 20.02.2019

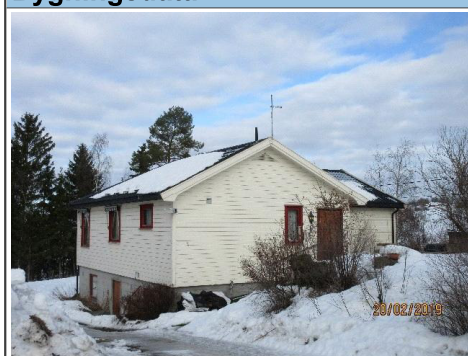
Standard:	Normal standard fra byggeår.
Vedlikehold:	Boligen er generelt i behov av vedlikehold.

Konstruksjoner og innvendige forhold - Våningshus
Bygning, generelt
Foreliggende takst må ikke forveksles med en tilstandsrapport. En tilstandsrapport er en mer inngående beskrivelse av den tekniske og vedlikeholdsmessige tilstand bygningen har. Boligen er generelt i behov av betydelig oppgradering og vedlikehold. Svært begrenset besiktigelse på grunn av mye innbo og løsøre.

Grunn og fundamenter, generelt
Antar støpt såle på stabil grunn.
Gulv på grunn
Støpt gulv på grunn. Det foreligger ikke rapport på radonmåling. Men det er montert radonavtrekk med avsug gjennom yttervegg i trapperom.
Vegger mot grunn
Lecamur som er pusset.
Frittbærende dekker
Trebjelkelag i etasjeskiller.
Yttervegger
Bindingsverk, antatt isolert med byggeårets standard. Fasader kledd med trepanel som er malt.
Takkonstruksjoner
Saltak i trekonstruksjon, tekket med taksteinsplater. Betydelig avskalling på taksteinsplater. Tak besiktiget fra bakken.

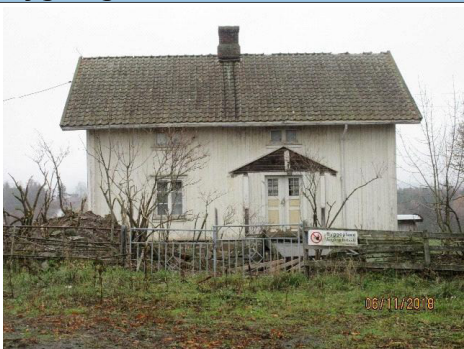
"Kårbolig"

Standard:	Generelt enkel standard.
Vedlikehold:	Se konstruksjonsbeskrivelse.

Bygningen er generelt i meget dårlig stand og må totalrenoveres. Det er i hovedsak "tomteverdi" som er lagt til grunn i taksten.

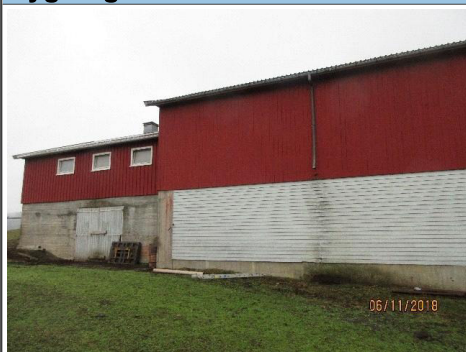
Driftsbygning

Standard:	Vanlig god standard i forhold til byggår.
Vedlikehold:	Generelt i behov av en del vedlikehold. Svært begrenset besiktigelse på grunn av vanskelig tilgjengelighet.

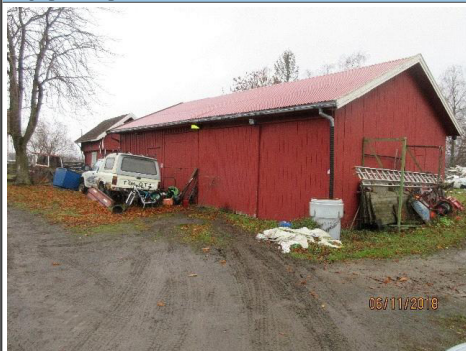
Garasje/redskapshus

Standard:	Vanlig god standard i forhold til byggår.
Vedlikehold:	Generelt i behov av vedlikehold.

Svært begrenset besiktigelse på grunn av mye lagret redskap og løsøre.

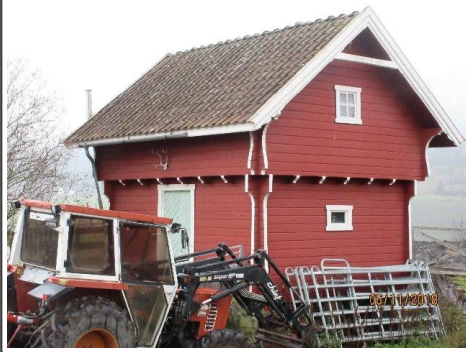
Stabbur

Vedlikehold: Bygningen er generelt i behov av vedlikehold.

Ikke besiktiget innvendig og begrenset utvendig besiktigelse på grunn av mye lagret løsøre rundt bygningen.

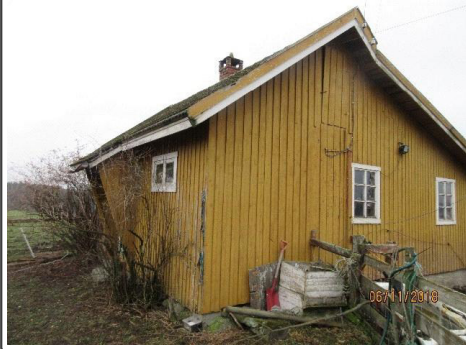
"Bihus"

Standard:	Svært enkel standard.
Vedlikehold:	Generelt i meget dårlig stand. Ikke besiktiget innvendig av taksmann.

Generelt i meget dårlig stand og har liten bruksverdi.
