VERDITAKST

Matrikkel: **Gnr 53: Bnr 41**
Kommune: **0226 SØRUM KOMMUNE**
Adresse: **Nordvollveien 20, 1923 SØRUM**

Utskriftsdato: 05.02.2019 Oppdrag nr: 2018042
Dato befaring: 29.01.2019

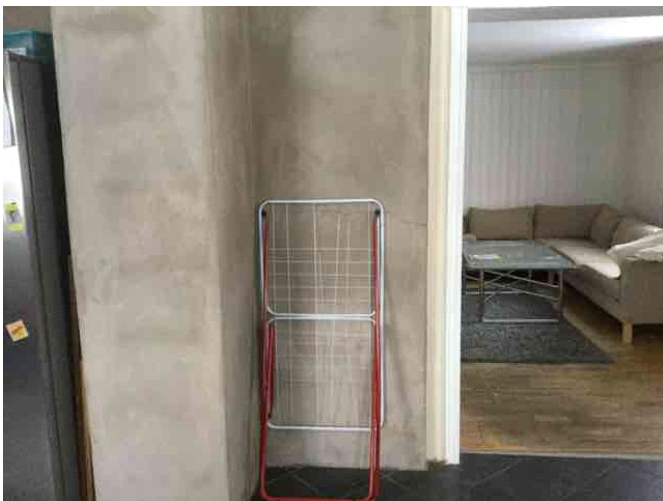
Elementpipe, sprekk i brannmur

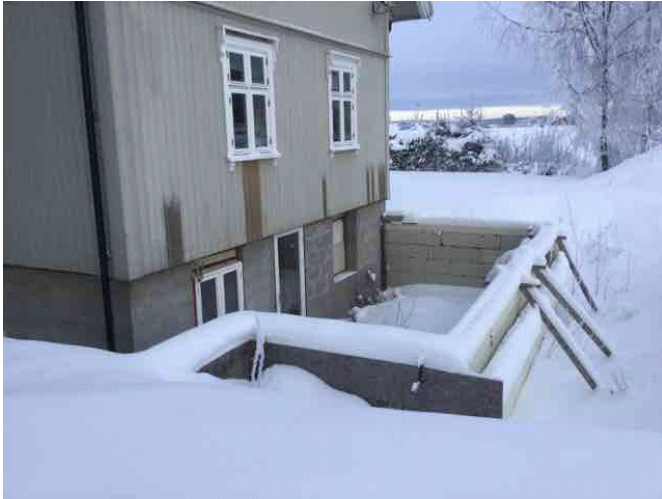
Påbegynt fundament for terrasse foran kjøkken

Kjeller inngang med påbegynt grunnmur mot sør
