# VERDITAKST

Matrikkel: **Gnr 66: Bnr 12**  
Kommune: **1441 SELJE KOMMUNE**  
Betegnelse: **Skuggen**  
Adresse: **Berstad, 6740**

Utskriftsdato: 05.07.2019  
Dato befaring: 27.06.2019

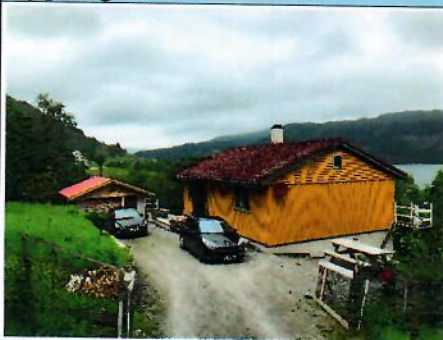
### Einebustad

Råteskada balkong mot nord med manglande adkomst.  
Råteskada og dels fjerna terrasse mot vest, fullførande riving og opprydding må utførast.  
Vindauger frå byggjeår, fleire punkterte glasaruter.  
Manglande topplist over knotteplaten.  
Dels slitt ytterkledning, spesielt mot vest samt med dårleg overgang mot balkong.  
Vasstiltførsel med dårleg kvalitet og tidvis dårleg kapasitet.

Hovedbod m/ytterdør u.etg.; Fuktrekk og holrom og dels fjerna betonggolvmot grunnmur mot nord.  
Kjellarbod nordvest; Svært enkelt tregolv, må fjernast.  
Kjellarbod søraust; Dels fjerna takpanel, noko utpressing av grunnmur i forhold til leca skillevegg (ca 3 cm i overkant mur).  
Trapperom u.etg.; Ujamnt golv, uferdig bekledning.  
Kjellartappa er bratt, manglande handlist og noko dårleg frihøgde.  
Golvknirk for alle rom i 1.etg.  
Vindfang 1.etg.; Oppsvulma laminatgolv.  
Gang 1.etg.; Oppsulma laminatgolv og manglande/dårleg forskyvning av laminatskjøtar.  
Bad/vaskerom; Fuktskade i himling, vindaug i dusjsone, motfall til golvsluk, dårleg fuging/tetting av plateskjøter/hjørner og elles av enkel standard.  
Soverom; Normal bruksslitasje.  
Kjøkkenet; Målingsslitt himling og vegg. Manglande kjøkkeninnredning, montert kjøkkeninnredning er eigd av leigetakar og vil bli demontert ved salg av eiendomen.

Stova; Oppsvulma laminatskjøtar, målingsslitt himling og vegg.  
Mørkeloftet; Utett rundt vindaug i gavl, manglande ventilar i gavl.

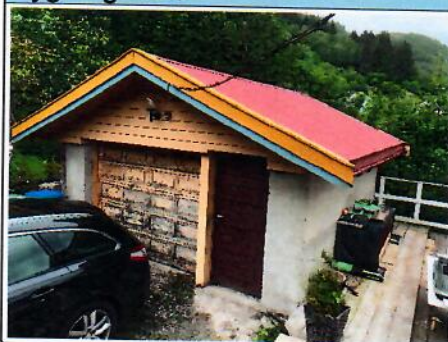
## Garasje

Vedlikehold:	Med grunnlag i enkel visuell synfaring av eigedomen vart det utover normal konstruksjonselde og bruksslitasje registrert følgande;  Noko sprekk/loddavvik på tilstøtande forstøtningsmurar. Upussa ringmur/grunnmur, dels utpressa ringmur mot nord/vest og med nokre sprekk, tiltak må utførast. Målingslitt ytterdør og lakkslitt/misfarga port. Ubehandla vindaug. Innvendig er her nokre mindre sprekk i lecamur og overflateslitt betonggolv.
--------------	--
