VERDI- OG LÅNETAKST

Matrikkel: **Gnr 131: Bnr 162**
Kommune: **1264 AUSTRHEIM KOMMUNE**
Betegnelse: **Boligbygg**
Adresse: **Vardevegen 88, 5953 FONNES**

Dato befaring: 22.05.2019

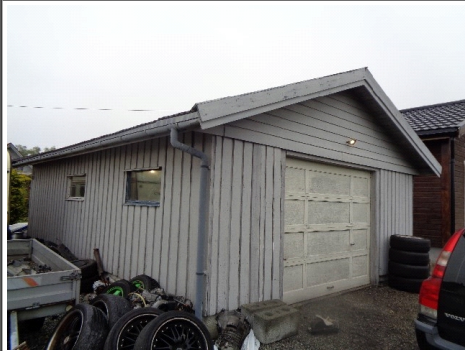
Garasje er oppført av bindingsverk på ringmur av leca på betongsåle antatt fundamentert på faste masser.
Utvendig kledd med stående trepanel. Sperretekk teknet med profilerte plater. Vippe port/sidedør.
Støpt gulv og vinduer med isolerglass i trekarmen. Innvendige vegger er dels platet, dels panelt.
Dels mønt himling, dels platet.
Opprinnelig tak og kledning. En del råteskader på kledning.
Vippeport er i dårlig forfatning. Eldre vinduer, malingsslitt. Grønske på sidedør.
