# TILSTANDSRAPPORT BOLIG

Bygningsteknisk gjennomgang med  
- verditakst

**Kræmmervikveien 24, 8373 BALLSTAD**

Gnr 9: Bnr 61  
1860 VESTVÅGØY KOMMUNE

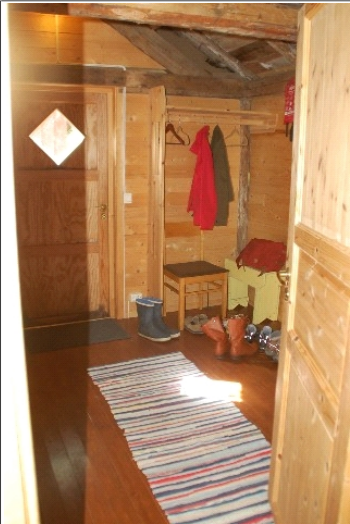
| | Yttergang | | Hems, med løse isolasjonsmatter |

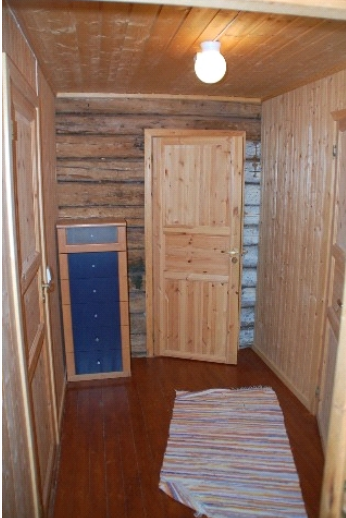
| | El-skap i yttergang | | Gang |
