Tilstandsrapport

| MERKE: | Volvo | ANTALL NØKLER: | 2 | BRUKT IMPORTERT: | Nei |
| MODELL: | V60 | ANTIRUSTGARANTI: | Ja | REGISTERREIM SKIFTET, DATO: | 09.01.2020 |
| REG. FØRSTE GANG: | 27.09.2012 | HEFTELSER: | Nei | RAPPORT DATO: | 15.01.2020 |

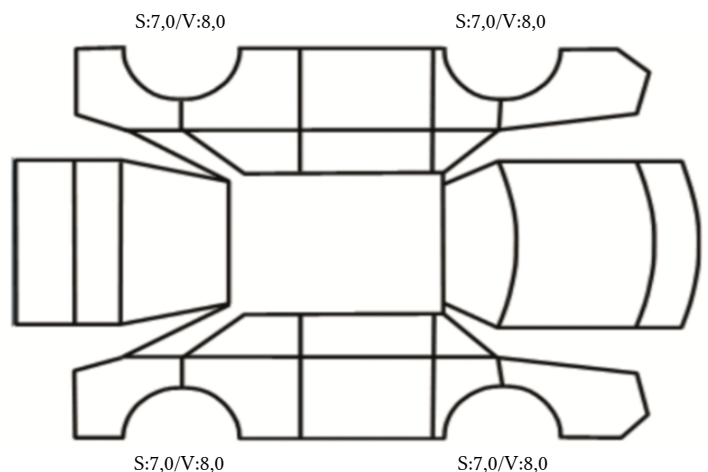
SKADETEGNING:

| SAMLET VURDERING | MERKNADER - BEDRE ENN SAMLET VURDERING | MERKNADER - SVAKERE ENN SAMLET VURDERING |
|---|--|--|
| Normal iht alder og kjørelengde. | | C Dører En liten ubetydelig bulk i begge dører - Bak C Dekk/Felger Noen sår i sommerfelger og vinterfelger. |
