# Tilstandsrapport

MERKE:	Mercedes-Benz	ANTALL NØKLER:	0	BRUKT IMPORTERT:	Nei
MODELL:	Sprinter	ANTIRUSTGARANTI:	Nei	REGISTERREIM SKIFTET, DATO:	
VARIANT:	Sprinter 519/37	MOTOR, SYL VOLUM:	3,0 l	REGISTERREIM SKIFTET, KM:	0
DRIVHJUL:	Bakhjulsdrift	MOTOR, EFFEKT:	190Hk	SISTE SERVICE:	
GIRTYPE:	Automat	DRIVSTOFF:	Diesel	PKK UTFØRT:	Ja
KJENNEMERKE:	DP88944	TRIMMET/CHIPTUNET:	Nei	SERVICEHEFTE/SERVICER FULGT:	Ja
UNDERST. NR.:	WDB9066531P214037			VOGNMAPPE M/INSTRUKSJONS BOK:	Ja
KILOMETERSTAND:	67039	BEKREFTET KM:	Ja	TIDLIGERE STØRRE SKADE:	Nei
ÅRSMODELL:	2016	KOLL. PUTER UTKOBLET:	Nei	TIDLIGERE ANNEN ENN NORMAL BRUK:	
REG. FØRSTE GANG:	25.02.2016	HEFTELSER:	Nei	RAPPORT DATO:	01.10.2020

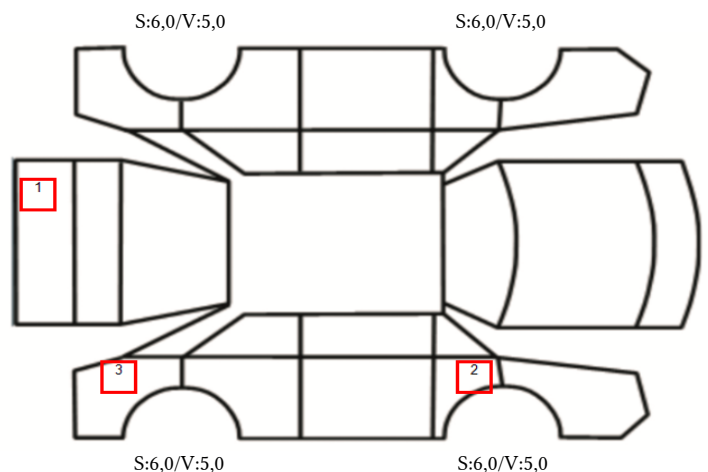
## SKADETEGNING:

SAMLET VURDERING	MERKNADER - BEDRE ENN SAMLET VURDERING	MERKNADER - SVAKERE ENN SAMLET VURDERING
Normal iht alder og kjørelengde.		C Bakluke 1). bulk med lakkskade - venstre bak C Skjermer 2). bulk med lakkskade - høyre foran 3). bulk med lakkskade - høyre bak C Støtfanger bulk - bak  Fortsetter på side 3
