Tilstandsrapport for bolig

**Desetveien 1268**

000 RENA
Gnr. 36 Bnr. 47 Fnr. 0 Snr. 0
3422 Åmot kommune

Oppdragsnr./Ref.nr. 539443
Rapportdato 04.09.2020

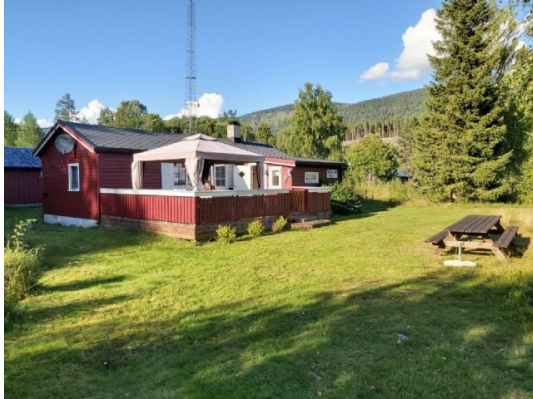
Hytte med plen og terrasse. Stor terrasse på 34 m².

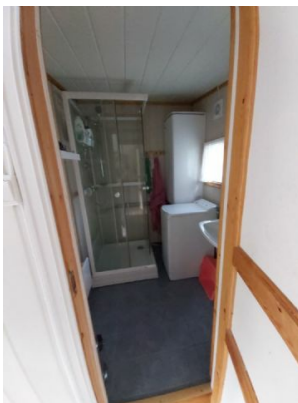
Bad Dusjkabinett, varmtvannbereder, vaskemaskin og servant.
Hovedvanninntak på bad med varmekabel innlagt i vannledning inn til hytte.
