Boligsalgsrapport

Bolig, Åsjordveien 36
8285 LEINES
Gnr 13: Bnr 31
1848 STEIGEN KOMMUNE

Oppdragsnr. 1903
Referansenr. ed4a1ea
Befaringsdato 17.12.2020
Rapportdato 13.01.2021
Rapportansvarlig Ørjan Li
Tlf.: 971 70 782
E-post: oerjanli@online.no

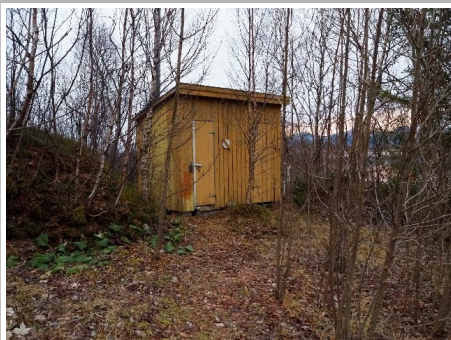
Utedo plassert i utkanten av tomten. Utedoet ble ikke besiktiget. Tg 2 gis på grunn av alder og vedlikeholdsetterslep. Noe råteskader på utsatte steder.

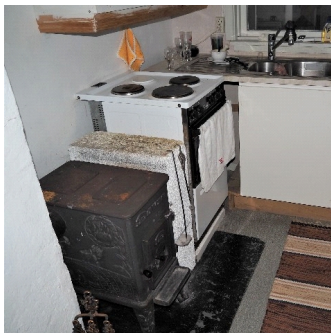
Ikke avtrekk fra komfyrplass.

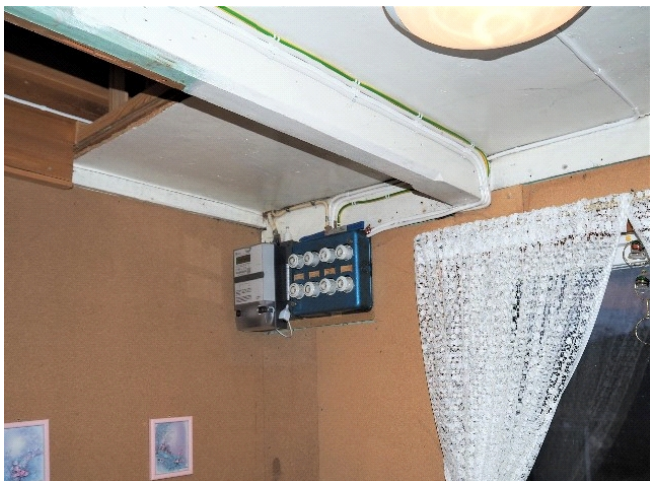
Det elektriske anlegget er oppgradert.
