# Boligrapport

Eitjernvegen 3  
3539 FLÅ  
Gnr./Bnr.: 29/96  
Flå kommune

Befaringsdato: 29.04.2019

Anticimex AS

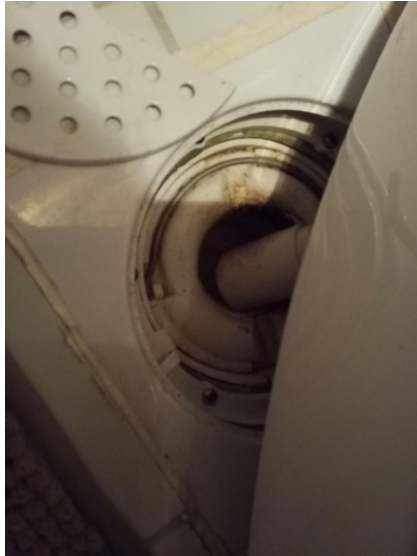
*Avløp (ink. sluk) og vannrør - [Sluk på lite bad.]*

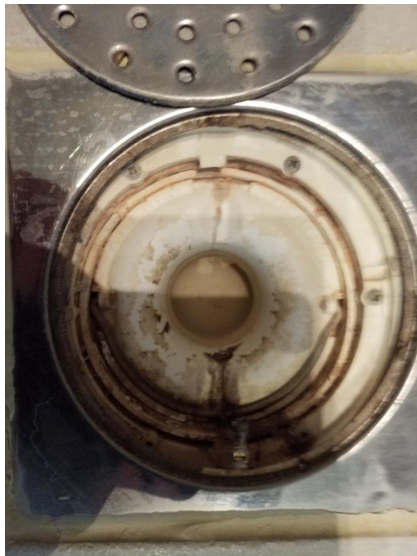
*Avløp (ink. sluk) og vannrør - [Sluk på hovedbad.]*

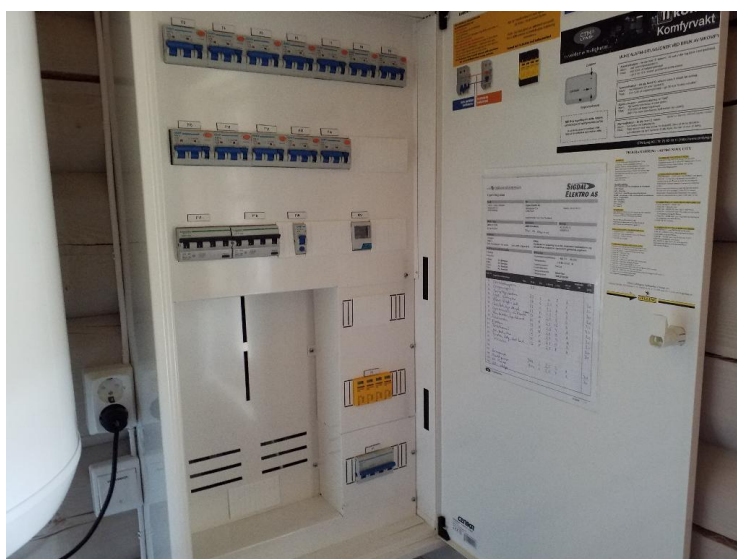
*Elektrisk anlegg - [Sikringskap.]*
