Boligsalgsrapport

Bolig, Sentrumsgata 2

2265 NAMNÅ

Oppdragsnr. 75
Referansenr.
Befaringsdato 08.07.2021
Rapportdato 12.07.2021
Rapportansvarlig Arne Skyrud
Tlf.: 477 54 513
E-post: a.s.takst@gmail.com

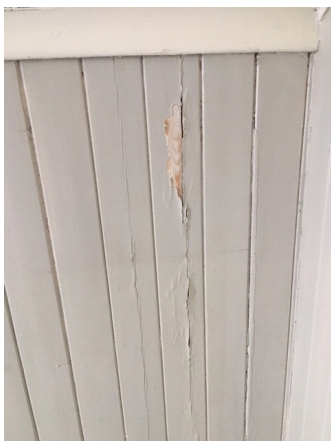
Panel på et av soverommene i 2 etg. har synlig fuktskade.

Maling har flasket på panel pga. fukt

Det må gjennomføres ytterligere undersøkelser. Skaden må utbedres.

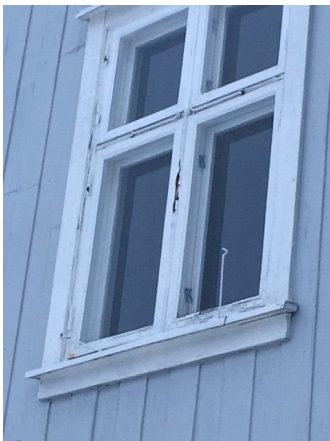
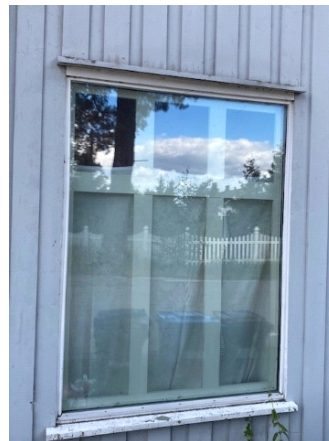
16.1.3 Vinduer og ytterdører

- Vinduer: Karmene er værslitte utvendig og det er sprekker i trevirket. TG-2 grunnet alder
- Ytterdører: Gamle og slitte dører

- Vinduer: Gamle vinduer bør erstattes med nye.
- Ytterdører: Gamle dører bør erstattes med nye.

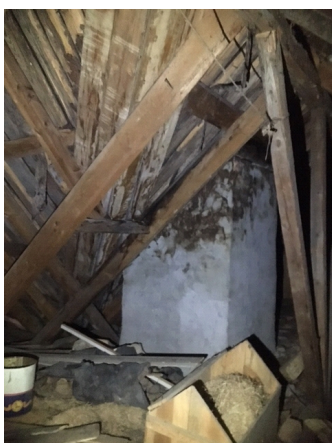
17.1.2 Tekking (undertak, lekter og yttertekking)

Yttertak	Tekking (undertak, lekter og yttertekking)	Mer enn halvparten av forventet brukstid er oppbrukt. Antatt råte i flere lekter til takstein	17.1.2
Yttertak	Renner nedløp og beslag	Nedløpsrøret er avsluttet ved utvendig terreng og regnvann ledes ikke godt nok bort fra grunnmur.	17.1.3
Yttertak	Skorsteiner over tak	TG 2 grunnet alder.	17.1.5
Balkonger, terrasser, veranda, trapper og lignende	Balkonger, terrasser, veranda, trapper og lignende	TG2 - grunnet alder	18.1.1
Mur, terreng, stikkledninger, tanker og frittstående byggverk	Vann og avløp (stikkledninger)	TG 2 grunnet alder. Ingen dokumentasjon på septiktank/utførelse.	21.1.3
Kjøkken - 1. etasje	Avtrekk	Ventilator med omluft (kullfilter). Det er ikke ventilasjon utenom vinduer.	2.1.4

Lokal utbedring må utføres. Tekkingen må skiftes.

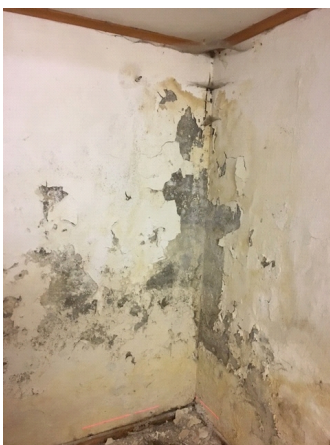
20.1.4 Drenering og fuktsikring

Drenering fra byggeår. Synlig fukt i kjellervegger. Det er fukt i grunnmur og gulv.

Dreneringen er utilstrekkelig. Det er registrert tegn på fukt i konstruksjonen.
