# TILSTANDSRAPPORT BOLIG

Bygningsteknisk gjennomgang med  
- verditakst

## Breili 12, 3854 NISSEDAL

Gnr 13: Bnr 1 (fnr: 22)  
3822 NISSEDAL KOMMUNE  
Fritidsbolig

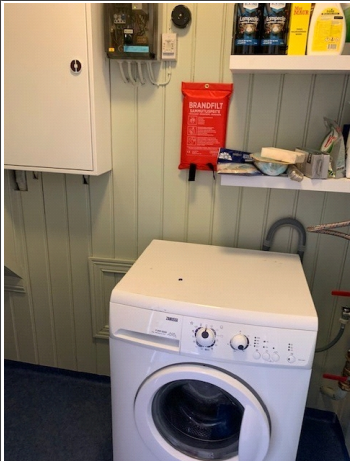
### Overflater på innvendige gulv - 1. etasje / Vaskerom

| Beskrivelse: | Gulvet har helsveiset belegget med oppbrett og sluk i gulv med klemring som ble fornyet i 2020. |
| Tilstandsvurdering/<br>tilstandsgrad: | Gulvet har normal bruksslitasje med noe fall rundt sluk og er av god kvalitet. <span style="float: right;">TG: 1<br/><input type="checkbox"/> <input checked="" type="checkbox"/> <input type="checkbox"/></span> |

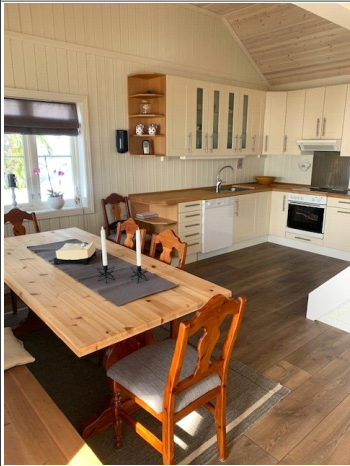
#### Kjøkkeninnredning - 1. etasje / Kjøkken

| Beskrivelse: | Innredning fra byggeår med laminerte skrog, heltre benkeplater i eik, lakkerte mdf fronter, ventilator til yttervegg og integrerte hvitevarer med komfyr/platetopp, oppvaskmaskin og kjøle/fryseskap medfølger. | |
| Tilstandsvurdering/<br>tilstandsgrad: | Innredningen har noe mindre bruksslitasje på fronter og benkeplater, TG1-2, men det ble ikke målt unormal fuktighet under kjøkkenbenk ved befaringen. Hvitevarer er ikke kontrollert av taksmann, men er av god kvalitet og fungerer bra, ifølge eiere. | TG: 1<br><input checked="" type="checkbox"/> <input type="checkbox"/> <input type="checkbox"/> |
