Tilstandsrapport for bolig

**Kvistaveien 92**

7266 KVERVA
Gnr. 3 Bnr. 43
5014 Frøya kommune

Oppdragsnr. 562475
Befaringsdato 04.05.2021
Rapportdato 09.05.2021

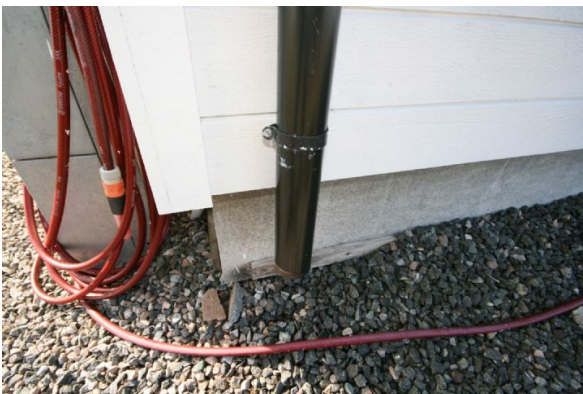
Dreneringen antas å være i henhold til regler og forskrifter på tidspunktet for oppføring av huset.
Det står en del fukt i grunnen under terrasse.

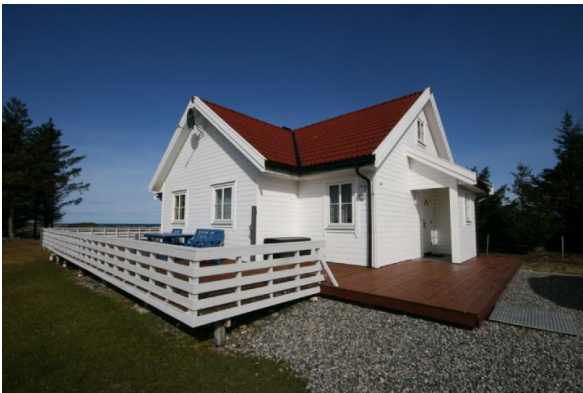
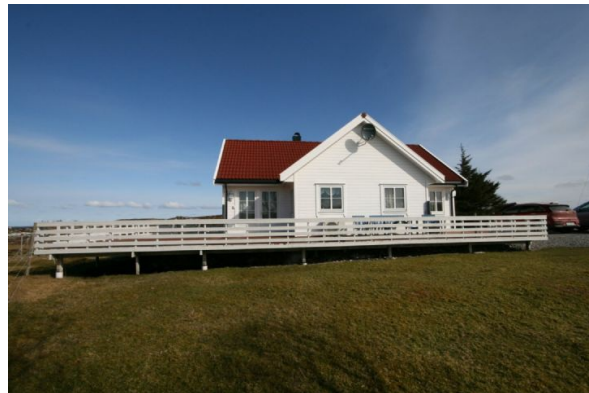
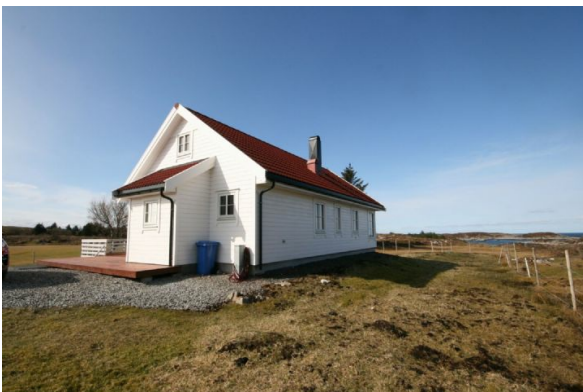
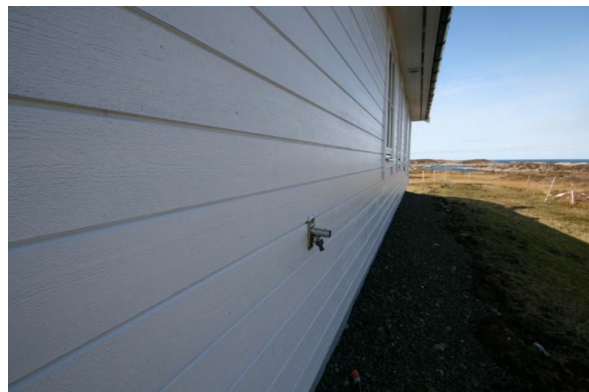
Det er ikke påvist vesentlige svekkelser utover normal aldersvekkelse i kledning.

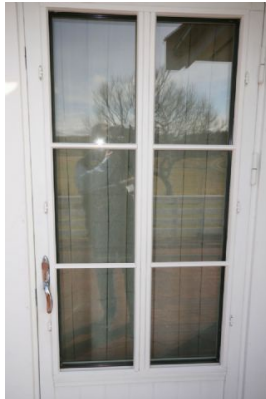
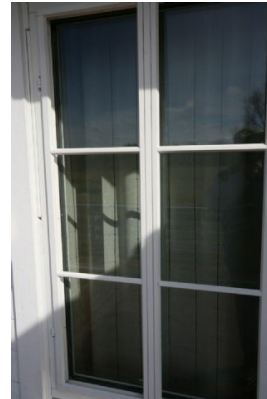
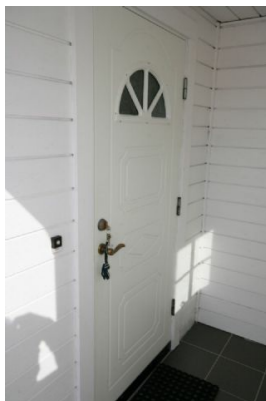
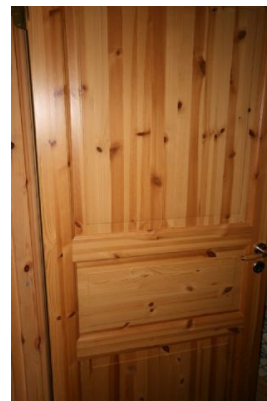
Dører og vinduer fremstår i normalt god stand hensyntatt alder.

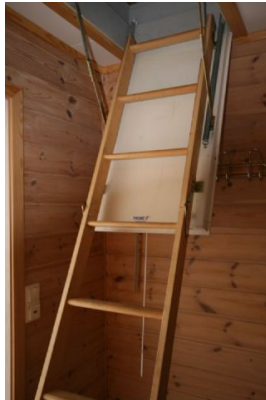
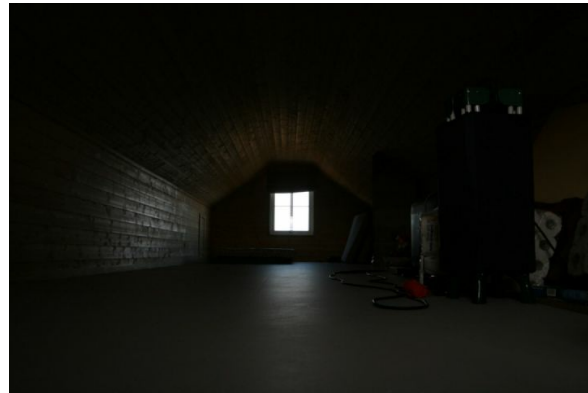
Hovedrommet i loftet er et stort åpen tom.Adkomst via luke med nedtrekkstige.

Det ble ikke påvist fuktindikasjoner fra innsiden av huset.

Det er viktig at både gavventiler og lufting via gesimser fungerer for å unngå fuktproblemer.

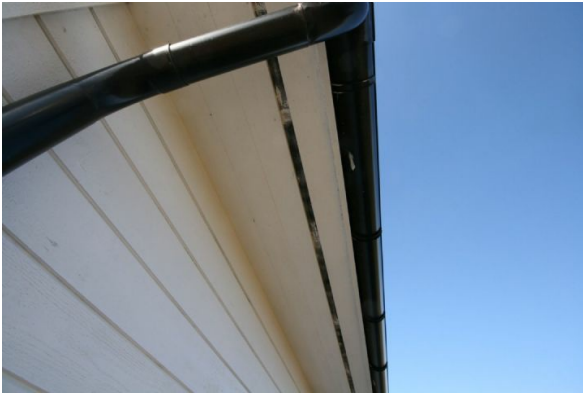
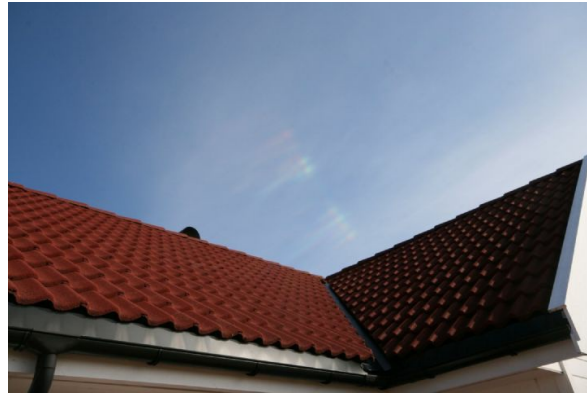
Det er ikke unormale svekkelser i forhold til elementenes alder.

Bart trevirke flekkes og eksponert ende-ved behandles med penetrerende grunningsolje.

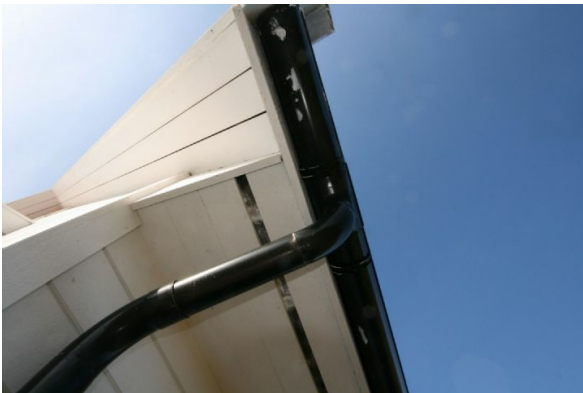
Takrenner, nedløp og beslag fremstår uten vesentlige svekkelser utover normal aldersslitasje.

Disse bør snus for å unngå unødig fuktbelastning på vegger.

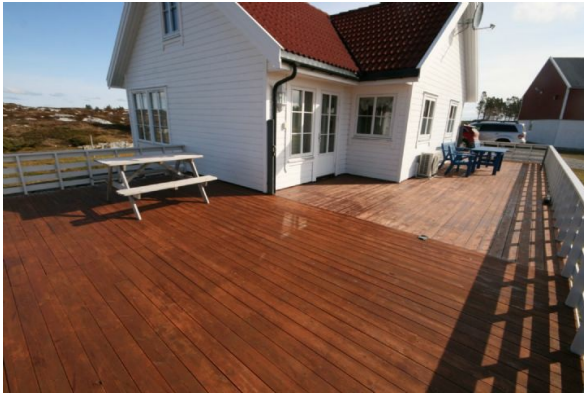
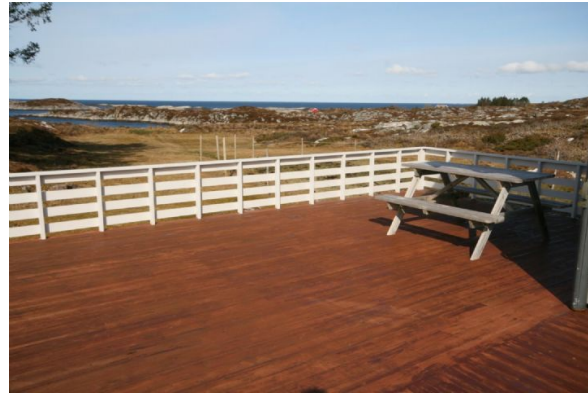
Tilstandsgrad 2 grunnet alder og generell tilstand.
Fuktindikajsoner i treverk på undersiden.
Det er antakelig mye avdamping fra grunn.

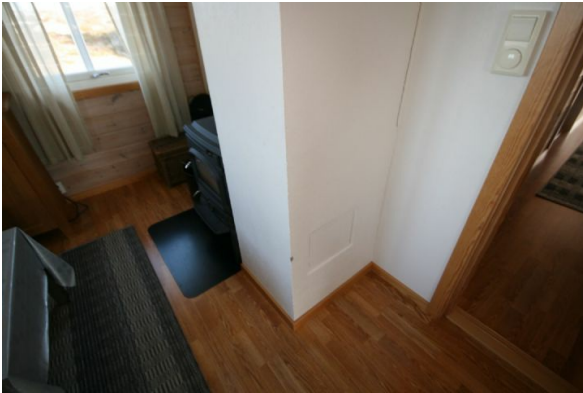
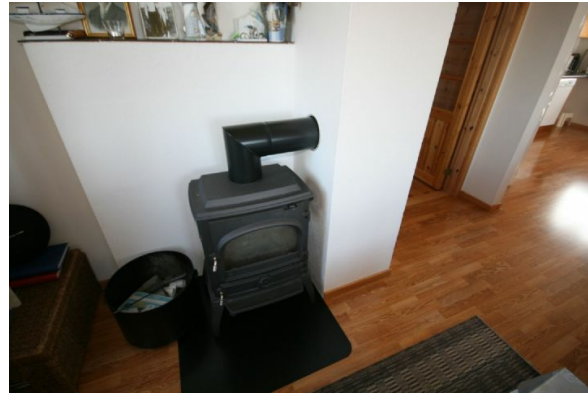
Inndeking mot brennbare flater er ikke forskriftsmessig ved feieluke.

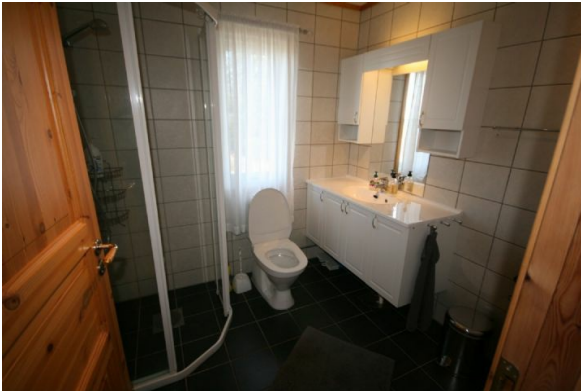
TG 2 grunnet badets alder.

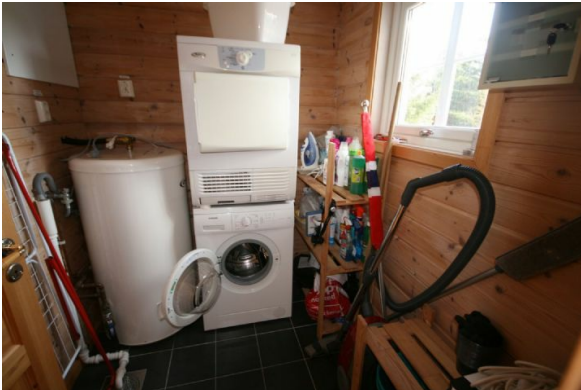
Ingen vesentlige svekkelser eller skader utover normal aldersslitasje.

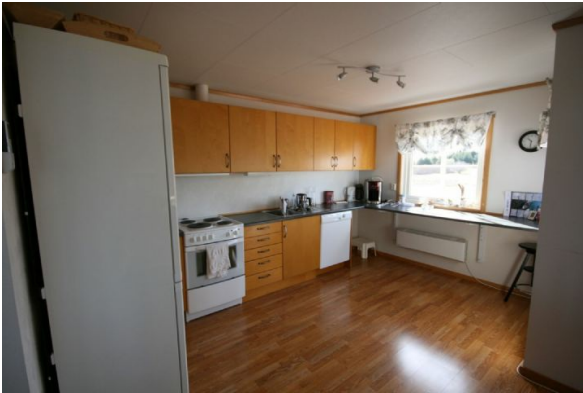
Kurant kjøkken med normal standard og normalt godt vedlikehold.

Kjøkkenen bør generelt vedlikeholdes for forlengelse av levetid.
Underkant av benkeplater og dører i underskap bør fuktsikres med belegg eller maling.
Benkeskap under benkebeslag bør ha plastbelegg med oppkant.
Det anbefales på generelt grunnlag å montere aquastopp og komfyrvakt.

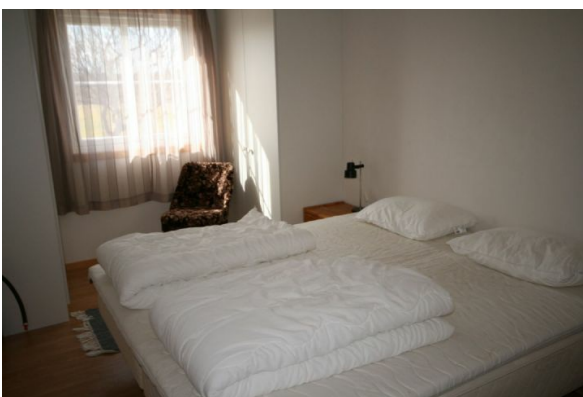
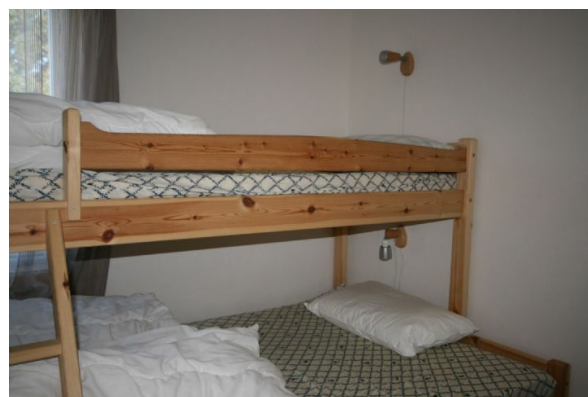
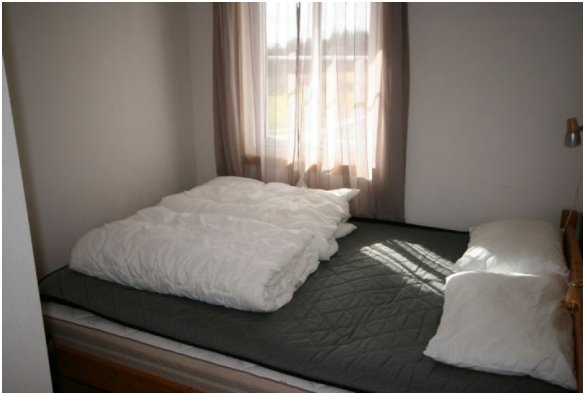
De fleste overflater fremstår i normalt god stand, hensyntatt alder.

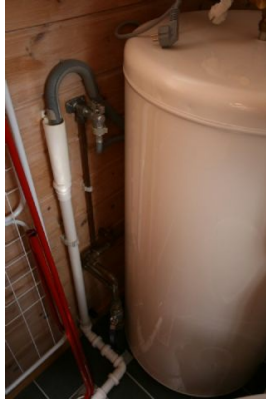
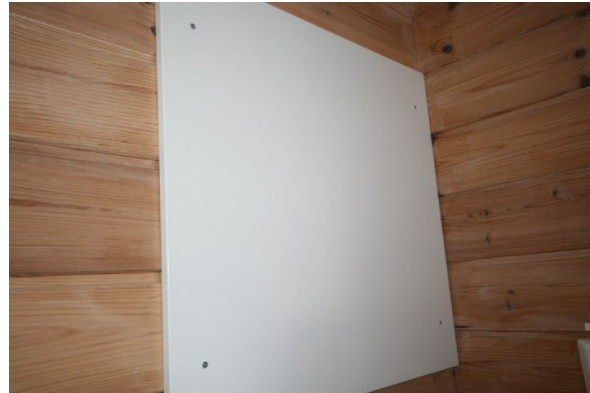
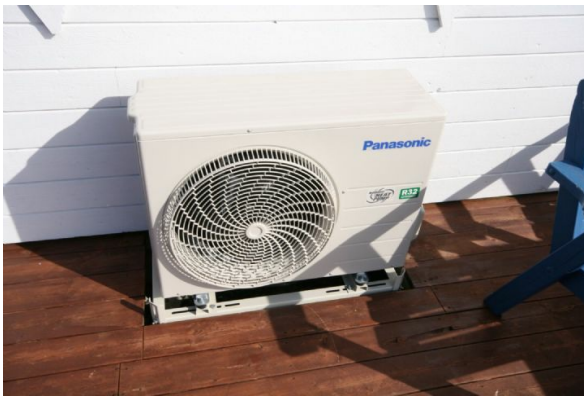
VVS anlegg fremstår som normalt velholdt i forhold til alder.
Røropplegg fra byggeår.

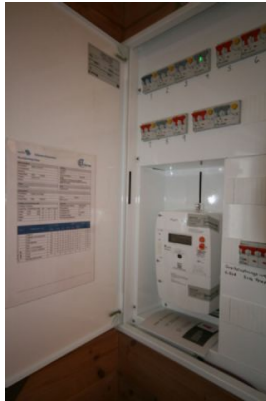
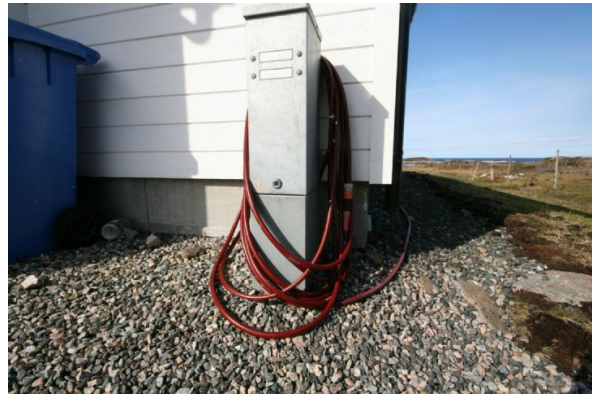
Det er ikke gitt opplysninger om feil eller mangler ved anlegget.

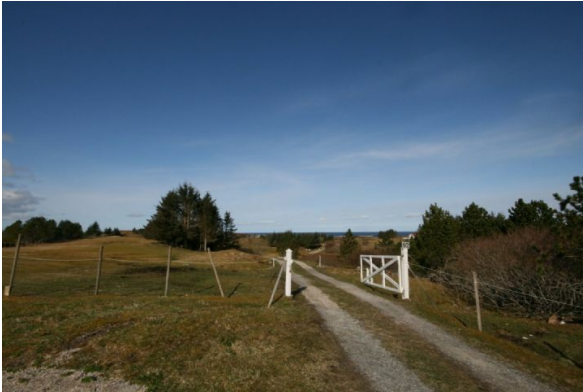
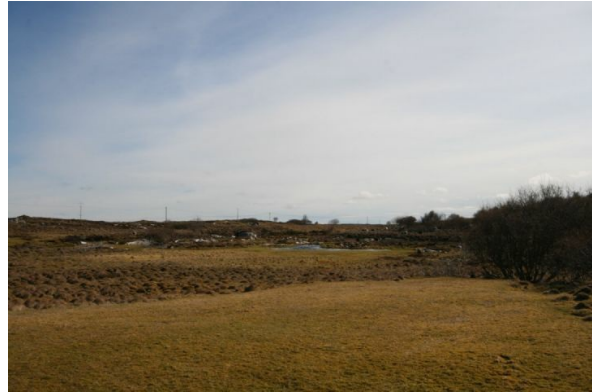
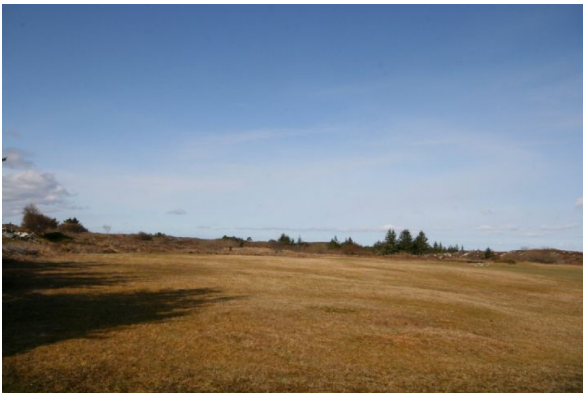
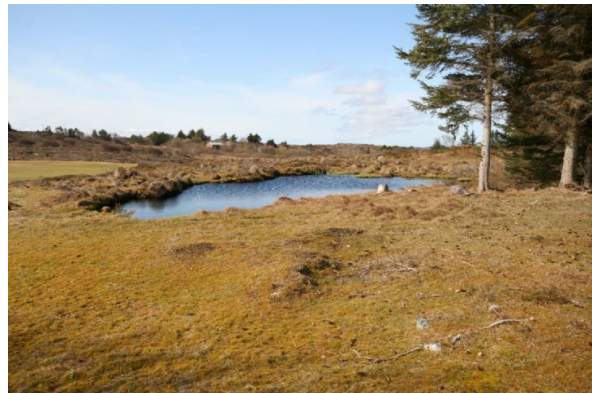
Terrengforholdene oppfattes som kurante for denne konstruksjonsmetoden. Bildene viser jorder sett fra adkomstveien samt en dam utenfor terrassen.

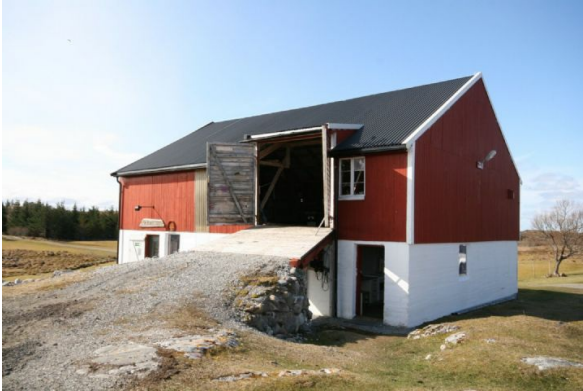
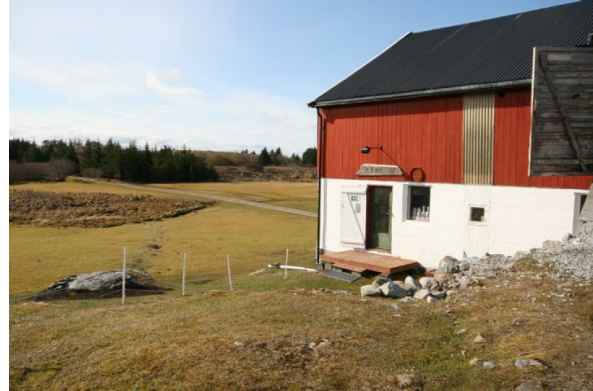
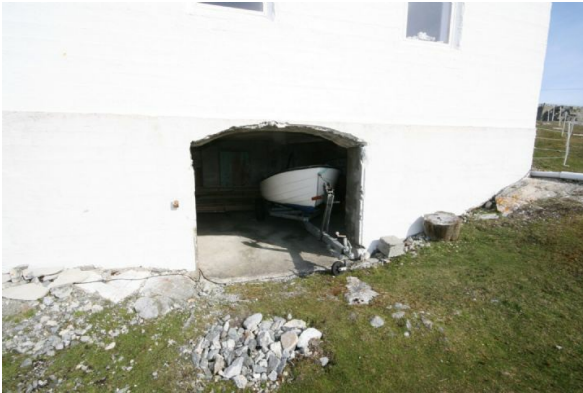
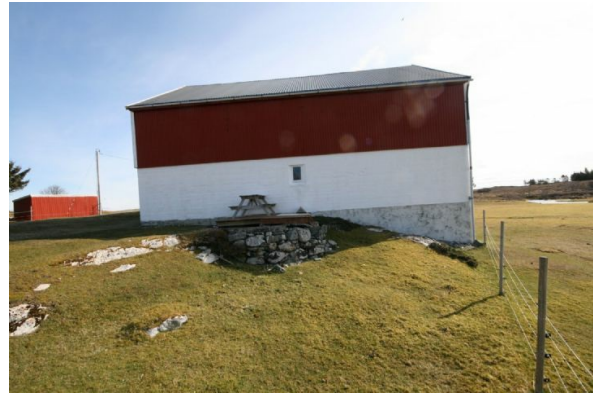
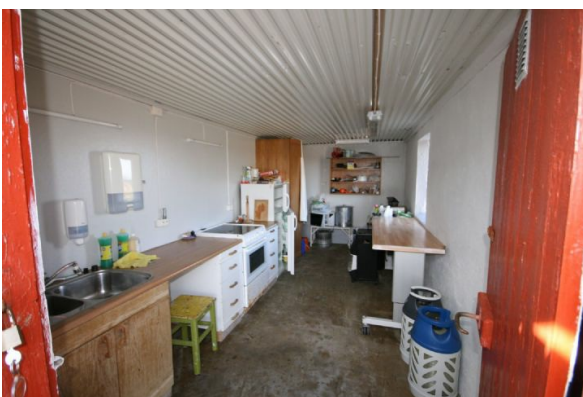
Låven.

TG 2

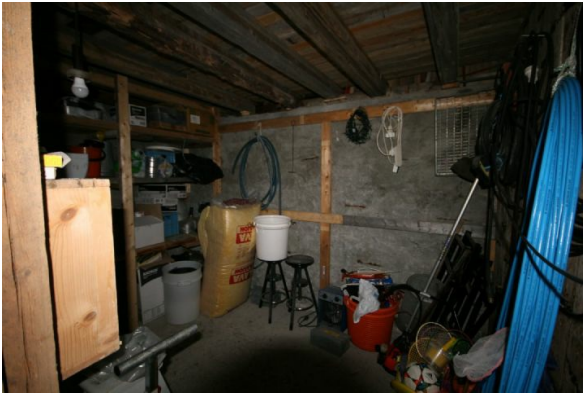
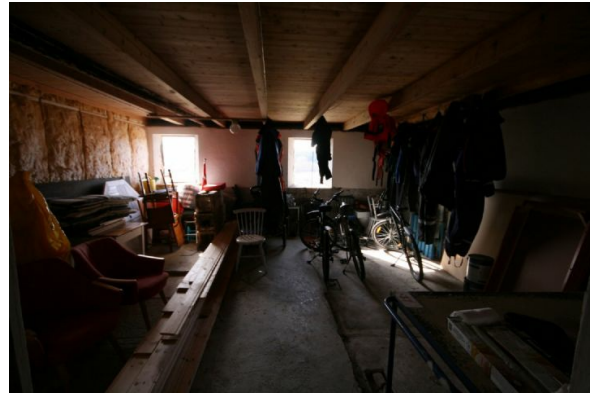
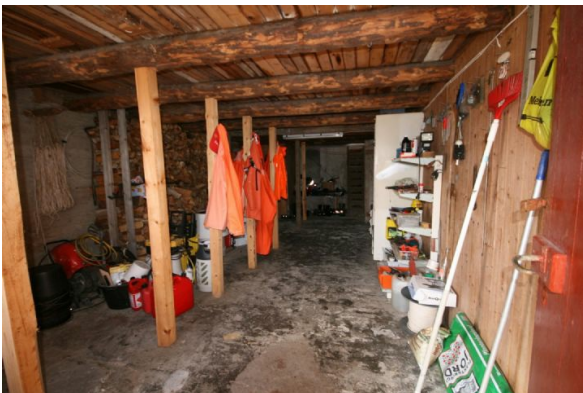
Generelt oppussingsbehov men brukbart vedlikehold.
