# Tilstandsrapport

MERKE:	Volvo	ANTALL NØKLER:	2	BRUKT IMPORTERT:	Nei
MODELL:	V90 Cross Country	ANTIRUSTGARANTI:	Ja	REGISTERREIM SKIFTET, DATO:	
VARIANT:	D5 235hk Pro AWD aut	MOTOR, SYL VOLUM:	2,0 l	REGISTERREIM SKIFTET, KM:	0
DRIVHJUL:	4x4	MOTOR, EFFEKT:	235Hk	SISTE SERVICE:	21.05.2021
GIRTYPE:	Automat	DRIVSTOFF:	Diesel	PKK UTFØRT:	Nei
KJENNEMERKE:	XV70268	TRIMMET/CHIPTUNET:	Nei	SERVICEHEFTE/SERVICER FULGT:	Ja
UNDERST. NR.:	YV1PZ68BCJ1016314			VOGNMAPPE M/INSTRUKSJONS BOK:	Ja
KILOMETERSTAND:	81992	BEKREFTET KM:	Ja	TIDLIGERE STØRRE SKADE:	Nei
ÅRSMODELL:	2018	KOLL. PUTER UTKOBLET:	Nei	TIDLIGERE ANNEN ENN NORMAL BRUK:	
REG. FØRSTE GANG:	14.06.2017	HEFTELSER:	Nei	RAPPORT DATO:	17.05.2021

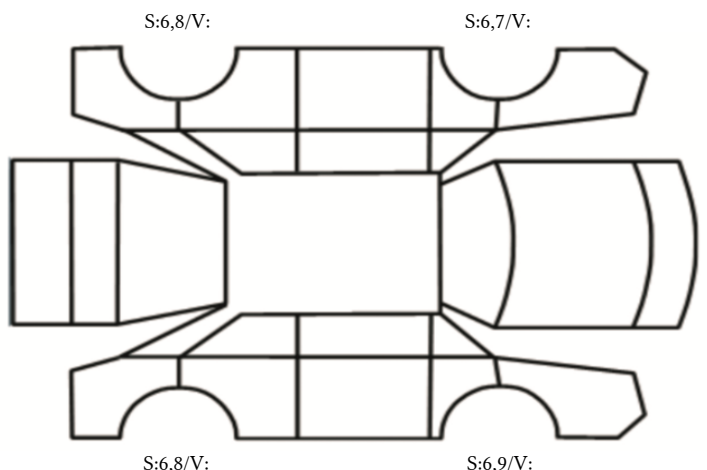
SKADETEGNING:

SAMLET VURDERING	MERKNADER - BEDRE ENN SAMLET VURDERING	MERKNADER - SVAKERE ENN SAMLET VURDERING
Normal iht alder og kjørelengde.		C Dører Skiftet pyntelist - venstre Små bulker. Reparert av DRBULK - høyre foran venstre foran venstre bak Liten skade Neders på dør - høyre foran C Bakluke Penslet små lakkskader - bak Fortsetter på side 3

SAMLET VURDERING	MERKNADER - BEDRE ENN SAMLET VURDERING	MERKNADER - SVAKERE ENN SAMLET VURDERING
Normal iht alder og kjørelengde.		C Støtfanger skrubbskader underkant penslet - foran Liten skade v.foran - begge ytre Penslet ripe - bak
