VERDI- OG LÅNETAKST

Matrikkel: **Gnr 355: Bnr 14**
Kommune: **4631 ALVER KOMMUNE**
Betegnelse: **Fritidsbolig**
Adresse: **Skjelangervegen 978, 5917 ROSSLAND**

Dato befaring: 26.05.2021

Oppdragsnr. 2021100

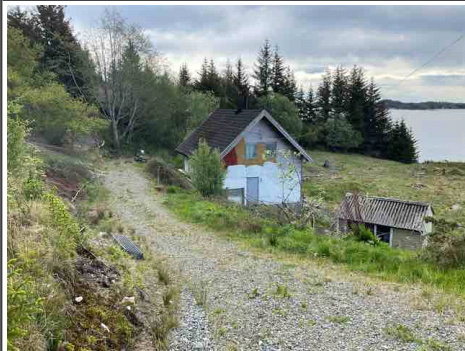
Enebolig

Bygningen har generelt behov for ett større vedlikehold og oppgradering.

Takkonstruksjon må forsterkes opp med drager i møne. Har en del gjenstående arbeidet angående lufting og isolering på takkonstruksjon. Takkonstruksjon er ikke fagmessig utført.

Har flere dårlige vinduer, påregnelig med oppgradering.

Inngangsdør i tre, er i, svært dårlig stand.

Er i svært dårlig stand. Vedlikehold må påregnes.

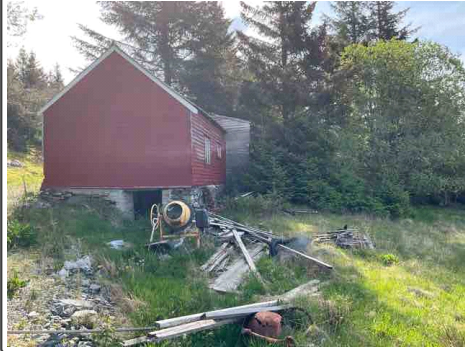
Løe

Bygningen er oppført på eldre grunnmurer. Oppføringsår for konstruksjoner over grunnmur er ukjent. Bygning fundamentert på antatt faste masser / fjell. Grunnmur av gråsteinsmur, betong og betongblokker. Etasjeskille av trebjelkelag med plankegulv på overside. Yttervegger av bindingsverk, utvendig kledt med trekledning. Saltak av sperrer, undertak av folie. Taktekket med bølgeblikkplater.

Er i svært dårlig stand.

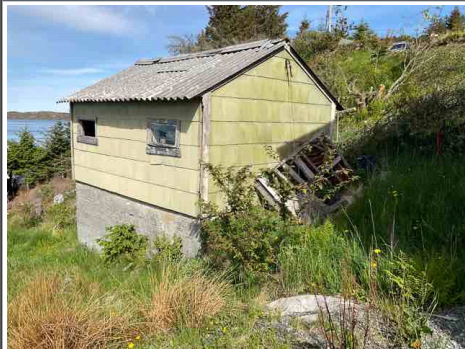
Konstruksjoner og innvendige forhold - Uthus
Bygning, generelt Bygning bestående av betonggulv, yttervegger av bindingsverk,, trekledning og eternittplater. Taket har tresperrer, tekket med eternittplater. Er i svært dårlig stand.

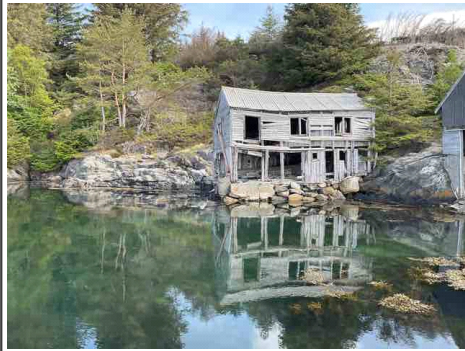
Nøst 2

Naust med gråsteinsmurer og grusgulv. Yttervegger i bindingsverk/ grindverk med liggende trekledning. Saltakkkonstruksjon av sperr, tekket med eternittplater.

Nøste er i svært dårlig stand, har hull i takplater og kledning. . Bærende konstruksjoner har råteskader og svikt.
