TILSTANDSRAPPORT BOLIG

Lavika 61, 9445 TOVIK

Gnr 10: Bnr 76
5412 TJELDSUND KOMMUNE
Fritidsbolig

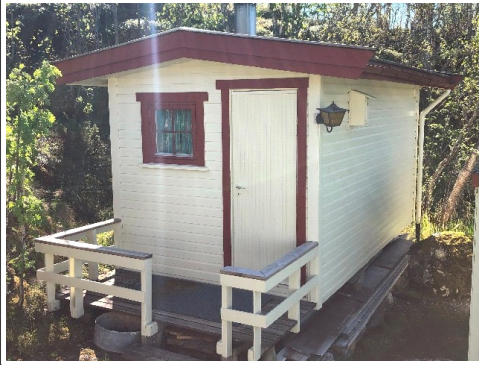
Bygning generelt - Badstu	
Bygning, generelt	
Beskrivelse:	Badstuen er fundamentert på impregnerte telefonstolper som er gravd ned i bakken. Etasjeskille i isolert stubbloftkonstruksjon. Yttervegger i isolert bindingsverkkonstruksjon med utvendig liggende bordkledning. Innvendig kledd med panel. Saltakkonstruksjon med tresperrer, taktro og asfaltpapp til hovedtaktekking. Takkonstruksjonen er isolert i følge eier. Takrenner i plast. Isolert tredør og vindu med malte trekarmar og 2-lags glass. Vedfyrt badstuovn.
Tilstandsvurdering/ tilstandsgrad:	Badstuen er velholdt og har betydelig restlevetid. Det er ikke montert fluenetting i raftekassene. Det er registrert litt mosegroing på asfaltappen. Badstuen er bygd i 1991, den er velholdt men normalt vedlikehold må påregnes. Det er en del bygningsdeler som er i ferd med å gå ut på dato. Tilstandsgrad 2 settes på bakgrunn av en helhetlig vurdering av bygget.

TG: 2 <input type="checkbox"/>

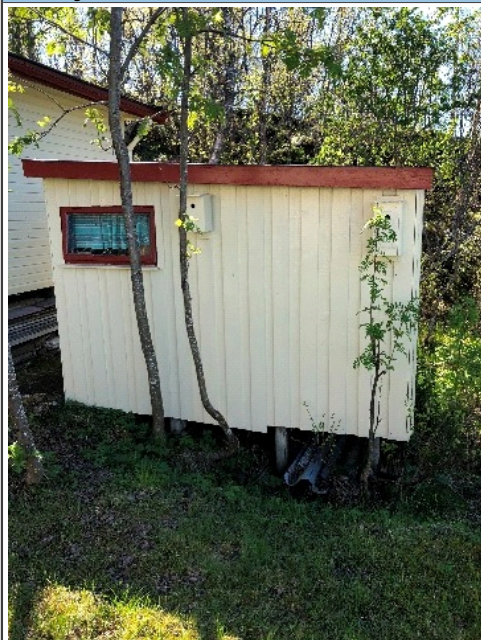
Bygning generelt - Vedsjåen	
Bygning, generelt	
Beskrivelse:	Vedsjåen er også fundamentert på telefonstolper som er gravd ned i bakken. Uisolert stubbloftkonstruksjon. Yttervegger i bindingsverkkonstruksjon med utvendig stående kledning. Plassbygd pulttakkonstruksjon med aluminiumsplater til hovedtaktekking. Ingen takrenner. Det er etablert utedo i en del av sjåen.
Tilstandsvurdering/ tilstandsgrad:	Sjåen anses om en provisorisk bygning. Sjåen er oppført i 1976, litt preget av alderen. Tilstandsgrad 2 settes på grunn av generell tilstand, alder og levetidsbetraktninger. Normalt vedlikehold må påregnes.
	TG: 2 <input type="checkbox"/>

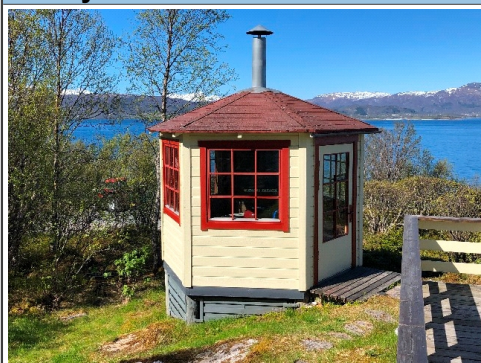
Bygning generelt - Grillhytta	
Bygning, generelt	
Beskrivelse:	Grillstuen er fundamentert på impregnerte telefonstolper som er gravd ned i bakken. Stubbloftkonstruksjon med impregnerte bord på gulv. Yttervegger i bindingsverkkonstruksjon med utvendig liggende bordkledning. Plassbygd takkonstruksjon med tresperrer, taktro og pappshingel til hovedtaktekking. Vinduer med malte trekarmar og 2-lags glass. Tredør med glass. Plassbygd grill/ildsted med pipeløsning.
Tilstandsvurdering/ tilstandsgrad:	Det er merker på innvendig side av utvendig kledning etter fuktinndrev. Visuelt skjemmende men ikke alvorlig. Tilstandsgrad 2 settes på bakgrunn av en helhetlig vurdering av byggverket.
	TG: 2 <input type="checkbox"/>
