Tilstandsrapport for bolig

**Per Gynt Seterveg 3153**

2640 VINSTRA
Gnr. 286 Bnr. 247 Fnr. 0 Snr. 0
3436 Nord-Fron kommune

Bygg A: Fritidseiendom

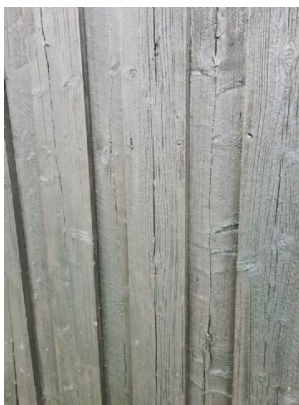
TG 2

Kledning mot syd. Noe soltørket/oppsprekket kledning.

Ved tilfeldige stikktagninger ble det ikke funnet råte på utvendig vegg.
Det bemerkes kledning mot syd med noe tørkesprekker.
Kledning mot nord/vest er kledningen nær terreng.
Tilstandsgrad er satt grunnet tilstand.

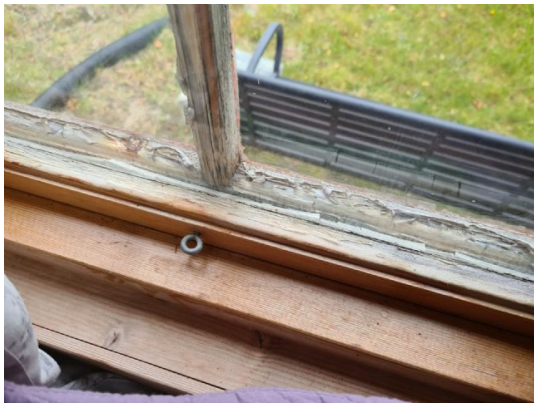
TG 2

Koblede vinduer. Synlige fuktmerker/skader i vinduskarm.

Vinduer som ble testet gikk som de skulle.
Vinduer fremstår med manglende vedlikehold.
Tilstandsgrad settes grunnet alder og tilstand.

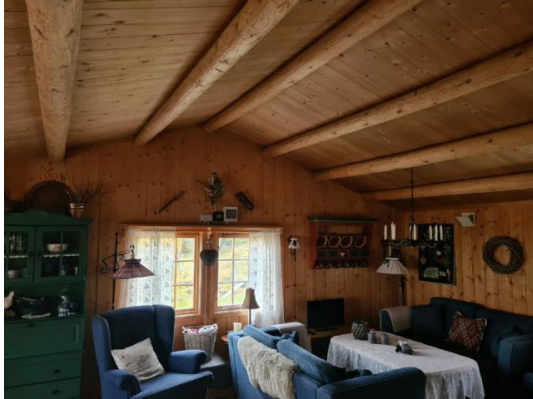
Saltakkonstruksjon med sperretak pålagt tømmeråser. Innvendig kledd med panel.
Eldre fuktmerker rundt pipe.
Noe nedbøyning på takåser i stue.

Saltakkonstruksjon. Synlige tømmeråser innvendig.

Det bemerkes eldre fuktmerker på panel ved pipe.
I følge tidligere takstrappport har tidligere eier tettet lekkasje rundt pipe.

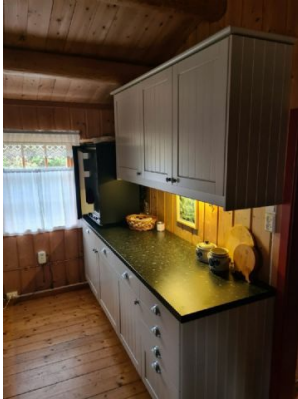
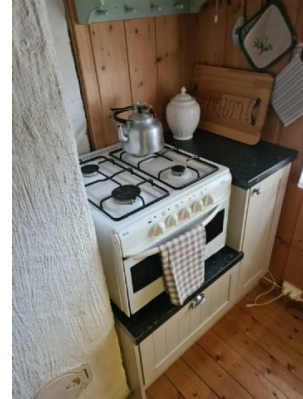
Ingen synlige skader på fronter, eller fukt på utsatte områder.
