# Tilstandsrapport

MERKE:	Volvo	ANTALL NØKLER:	2	BRUKT IMPORTERT:	Nei
MODELL:	V60	ANTIRUSTGARANTI:	Ja	REGISTERREIM SKIFTET, DATO:	
VARIANT:	D2 Momentum aut	MOTOR, SYL VOLUM:	1,6 l	REGISTERREIM SKIFTET, KM:	0
DRIVHJUL:	Forhjulsdrift	MOTOR, EFFEKT:	116Hk	SISTE SERVICE:	01.10.2020
GIRTYPE:	Automat	DRIVSTOFF:	Diesel	PKK UTFØRT:	Ja
KJENNEMERKE:	BT30878	TRIMMET/CHIPTUNET:	Nei	SERVICEHEFTE/SERVICER FULGT:	Ja
UNDERST. NR.:	YV1FW848BF1252751			VOGNMAPPE M/INSTRUKSJONS BOK:	Ja
KILOMETERSTAND:	103033	BEKREFTET KM:	Ja	TIDLIGERE STØRRE SKADE:	Nei
ÅRSMODEL:	2015	KOLL. PUTER UTKOBLET:	Nei	TIDLIGERE ANNEN ENN NORMAL BRUK:	Normal br
REG. FØRSTE GANG:	01.09.2015	HEFTELSER:	Nei	RAPPORT DATO:	17.09.2021

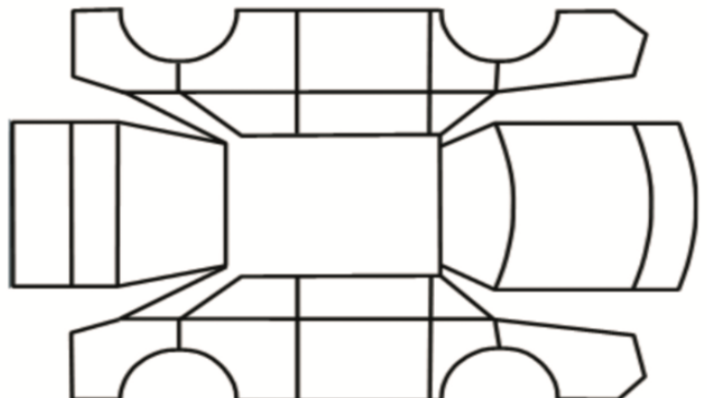
SKADETEGNING:

SAMLET VURDERING	MERKNADER - BEDRE ENN SAMLET VURDERING	MERKNADER - SVAKERE ENN SAMLET VURDERING
Normal iht alder og kjørelengde.		C Bakluke Lita ripe på spoiler bakluke. Forenklet lakkert - Høyre side C Tilhengerfeste Mangler støvhette på lassylinder på hengerfeste. C Støtfanger Noen små riper på fanger bak. Forenklet lakkert  Fortsetter på side 3

SAMLET VURDERING	MERKNADER - BEDRE ENN SAMLET VURDERING	MERKNADER - SVAKERE ENN SAMLET VURDERING
Normal iht alder og kjørelengde.		Litt oppripet på underside av fanger foran. Forenklet lakkert. Normal slitasje C Frontvindu Noen små steinsprut i frontrute. For lite til bytte av rute.
