Tilstandsrapport

Bjelbølsvegen 34, 2953 BEITOSTØLEN

Befaringsdato: 17.12.2021

Rapportdato: 06.01.2022

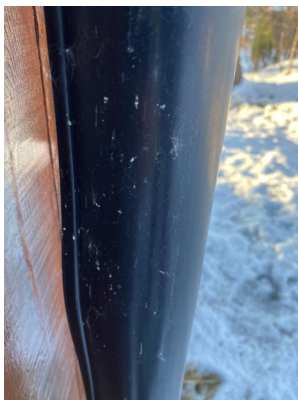
Frostspreg på enkelte nedløp

Frostspreg på enkelte nedløp, samt anbefales at takvann fra nedløp føres vekk fra terreng/bygningskropp.

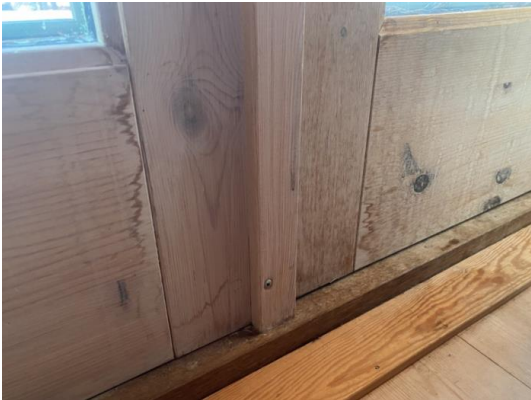
Fuktskjold innvendig på terrassedør

Fuktskjolder på terrassedør.

Innvendige fuktskjolder i terrassedør, ingen umiddelbar kostnad og evt. påregnes vedlikehold.

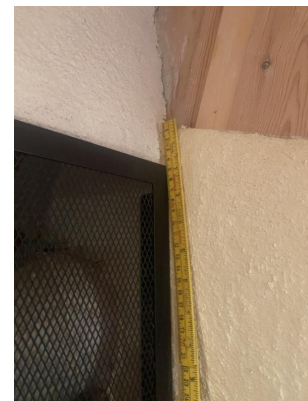
Kort avstand fra røykrør til innv.kledning

Mangler kun brennbarplate på ene pipen ved stue.
Anbefaler nærmere undersøkelse av avvik som er bemerket. (ikke kostnadsestimert, anbefales kontroll av feier)

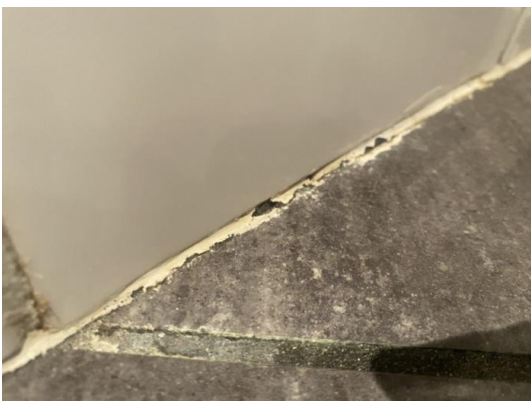
Må påregnes utskifting av mykfuge

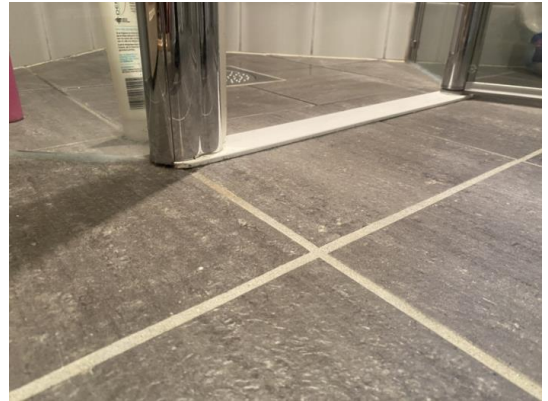
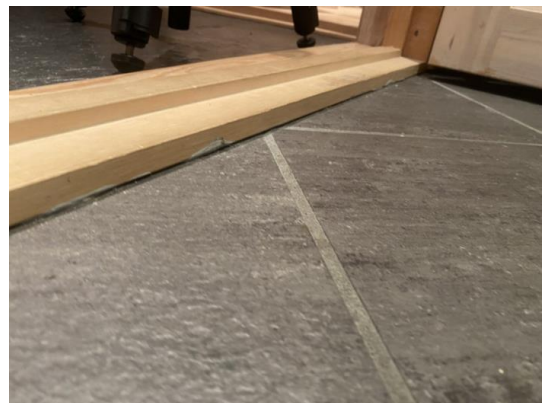
Vann ledes ikke fritt til sluk

Ikke oppbrett ved terskel

- Det er påvist avvik i fallforhold til sluk i forhold til krav i forskrift på byggetidspunktet.
- Det er påvist at høydeforskjell fra topp slukrist til gulv/synlig topp membran ved dørterskel er mindre enn 25 mm.
- Bunnlist/oppkant ved sluk er høyere enn topp membran ved dør.

- Det må foretas utbedring av fallforhold.
- Våtrommet fungerer med dette avviket.
- Det bør etableres avrenning inn til sluk for hele våtrommet.
- Installering av tett dusjkabinett vil og lukke avviket, og anbefales.

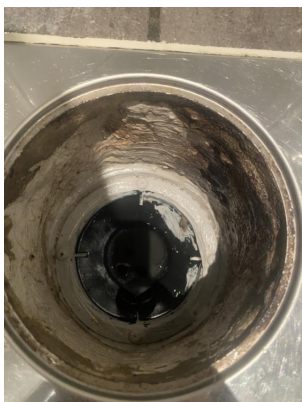
Ufagmessig membranløsning i sluk

Begrenset inspeksjon av innmurt badekar, synlig fukt under kar fra riller i luftespalte og manglende membran og tettesjikt. Fare for fukt i sidenforliggende rom ved tiltetting av sluk/lekkasje el.

- Installering av tett dusjkabinett anbefales.
- Våtrommet fungerer med dette avviket.
- Overvåk tilstanden jevnlig. For å få tilstandsgrad 0 eller 1 må tettesjiktet skiftes ut, men tidspunktet for når dette er nødvendig er vanskelig å si noe om.
- Det må foretas utbedring for å unngå fuktskader i konstruksjonen.

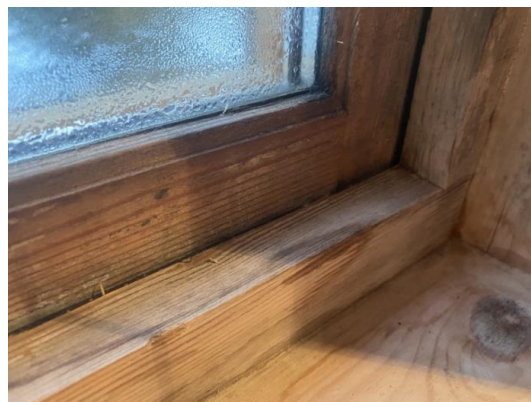
Fuktpreget vindu

Dette er årsak til vinduet er fuktpåkjennet med synlig kondens.

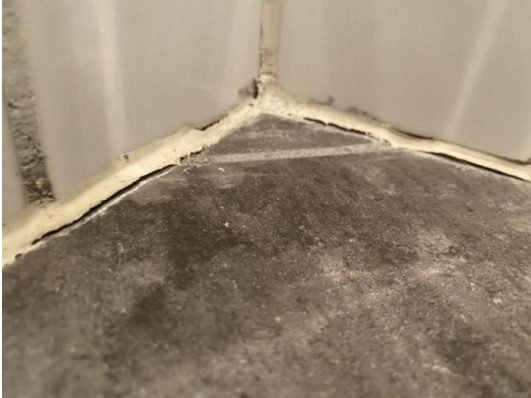
Må påregnes utskifting av mykfuge

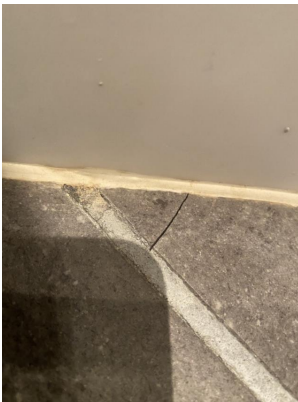
Sprekk i flis

- Det er påvist sprekker i fliser.
- Bunnlist/oppkant ved sluk er høyere enn topp membran ved dør.
- Det er påvist at høydeforskjell fra topp slukrist til gulv/synlig topp membran ved dørterskel er mindre enn 25 mm.
- Det er påvist avvik i fallforhold til sluk i forhold til krav i forskrift på byggetidspunktet.

- Installering av tett dusjkabinett vil og lukke avviket, og anbefales.
- Det bør etableres avrenning inn til sluk for hele våtrommet.
- Det må foretas utbedring av fallforhold.
- Fliser må skiftes.

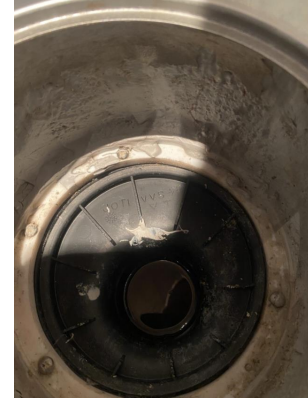
Ufagmessig membranløsning i sluk

- Våtrommet fungerer med dette avviket.
- Overvåk tilstanden jevnlig. For å få tilstandsgrad 0 eller 1 må tettesjiktet skiftes ut, men tidspunktet for når dette er nødvendig er vanskelig å si noe om.
- Installering av tett dusjkabinett anbefales.

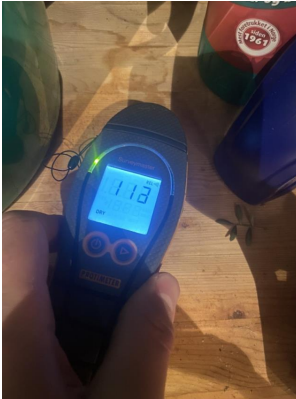
Ved fuktmåletaking av bunn kjøkkenskap under kum var det ikke fuktutslag

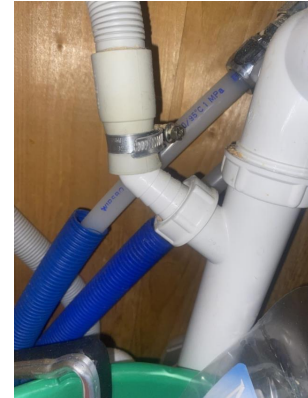
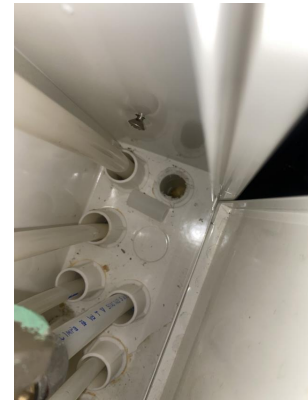
Mangler stedvis tettemuffe i overgang vannrør/varerør

Manglende avløpsløsning

- Det er påvist at eventuelt lekkasjevann fra rør i rør system ikke ledes til sluk eller annen kompensierende løsning.
- Det mangler tettemuffer i enden av varerør på rør-i-rør-system.

- Det må monteres tettemuffer i enden av varerørene.
- Det bør foretas tiltak på anlegget som sikrer bedre løsning på eventuelt lekkasjevann fra rør i rør system.
