# Tilstandsrapport

MERKE:	BMW	ANTALL NØKLER:	2	BRUKT IMPORTERT:	Nei
MODELL:	2-serie Active Tourer	ANTIRUSTGARANTI:	Ja	REGISTERREIM SKIFTET, DATO:	
VARIANT:	225xe Active Tourer iPerfor	MOTOR, SYL VOLUM:	1,5 l	REGISTERREIM SKIFTET, KM:	0
DRIVHJUL:	4x4	MOTOR, EFFEKT:	224Hk	SISTE SERVICE:	13.12.2021
GIRTYPE:	Automat	DRIVSTOFF:	Bensin/Batteri	PKK UTFØRT:	Nei
KJENNEMERKE:	VJ11830	TRIMMET/CHIPTUNET:	Nei	SERVICEHEFTE/SERVICER FULGT:	Ja
UNDERST. NR.:	WBA6Y310XK7D19211			VOGNMAPPE M/INSTRUKSJONS BOK:	Ja
KILOMETERSTAND:	33053	BEKREFTET KM:	Ja	TIDLIGERE STØRRE SKADE:	Nei
ÅRSMODELL:	2019	KOLL. PUTER UTKOBLET:	Nei	TIDLIGERE ANNEN ENN NORMAL BRUK:	Privatleasi
REG. FØRSTE GANG:	18.12.2018	HEFTELSER:	Nei	RAPPORT DATO:	03.01.2022

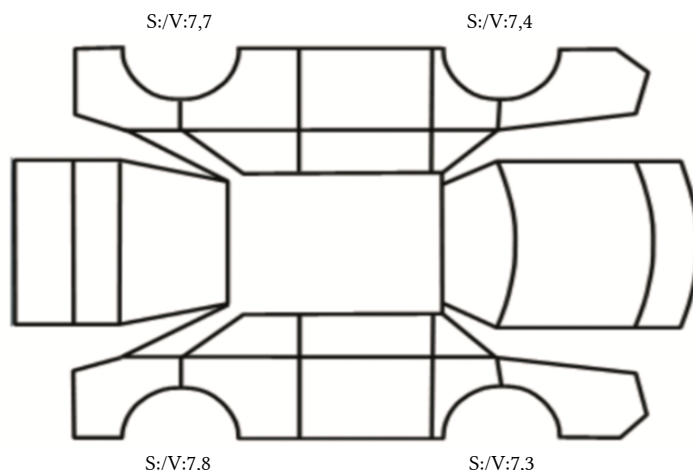
SKADETEGNING:

- 2 små parkeringsbulker bakluke - normal bruksslitasje.
- mindre skader/sår - kantkjørt vinterfelg venstre foran - normalslitasje
- riper i overflate fanger foran, normalslitasje i henhold til bilens alder og km.
