Tilstandsrapport

MERKE:	BMW	ANTALL NØKLER:	2	BRUKT IMPORTERT:	Nei
MODELL:	2-Serie Active Tourer	ANTIRUSTGARANTI:	Ja	REGISTERREIM SKIFTET, DATO:	
VARIANT:	225xe Active Tourer iPerfor	MOTOR, SYL VOLUM:	1,5 l	REGISTERREIM SKIFTET, KM:	0
DRIVHJUL:	4x4	MOTOR, EFFEKT:	224Hk	SISTE SERVICE:	20.12.2021
GIRTYPE:	Automat	DRIVSTOFF:	Bensin/Batteri	PKK UTFØRT:	Nei
KJENNEMERKE:	VH98380	TRIMMET/CHIPTUNET:	Nei	SERVICEHEFTE/SERVICER FULGT:	Ja
UNDERST. NR.:	WBA6Y3106KVC95565			VOGNMAPPE M/INSTRUKSJONS BOK:	Ja
KILOMETERSTAND:	67511	BEKREFTET KM:	Ja	TIDLIGERE STØRRE SKADE:	Nei
ÅRSMODELL:	2019	KOLL. PUTER UTKOBLET:	Nei	TIDLIGERE ANNEN ENN NORMAL BRUK:	Privatleasi
REG. FØRSTE GANG:	28.06.2018	HEFTELSER:	Nei	RAPPORT DATO:	22.12.2021

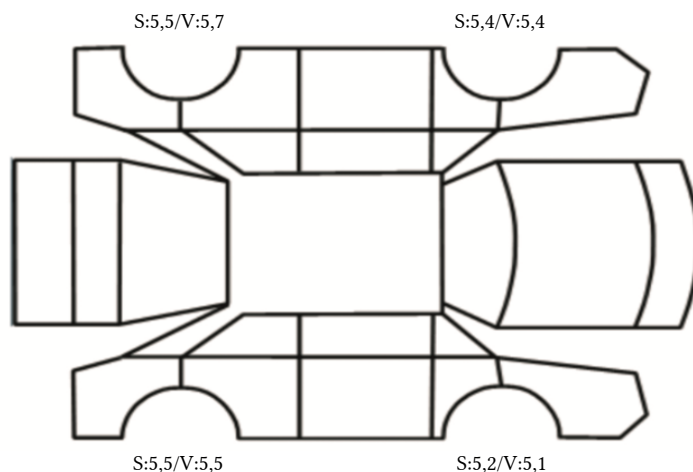
SKADETEGNING:

- noen skrubbskader underside av fanger foran - normalslitasje i henhold til bilens alder og kjørelengde
