Tilstandsrapport

📍 Repparfjorddalen 1404 , 9620 KVALSUND

Rapportdato: 08.09.2022

FRITIDSBOLIG

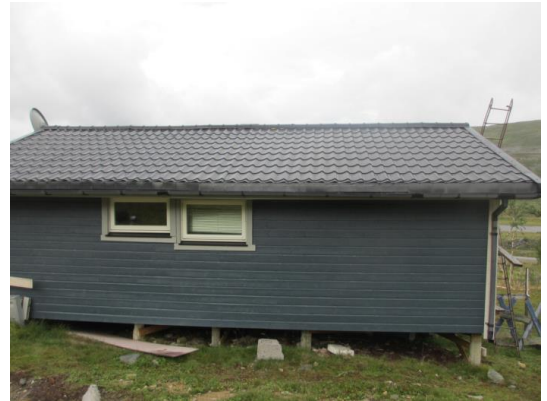
Nedløp og beslag

TG 2

Takrenner og nedløp av plast.

- Det mangler tilfredsstillende adkomst til pipe for feier.

Det mangler snøfangere, mener at det var ikke krav da bygget ble oppført.

- Stigetrinn og plattform for feier må monteres.
- Plattform for feier må monteres.
- Stigetrinn for feier må monteres.
- Det er ikke behov for utbedringstiltak i nær fremtid.
- Andre tiltak:

Kostnadsestimat : Under 10 000

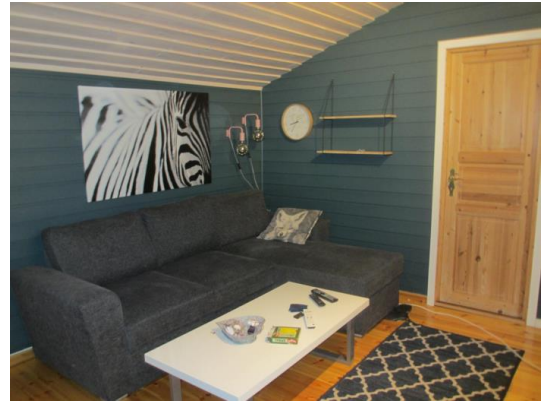
Etasjeskille/gulv mot grunn

TG 3

Isolert trebjelkelag med tubblofts plater.

- Målt høydeforskjell på mellom 10 - 20 mm innenfor en lengde på 2 meter. Tilstandsgrad 2 gis med bakgrunn i standardens krav til godkjente måleavvik.
- Målt høydeforskjell på over 20 mm innenfor en lengde på 2 meter. Tilstandsgrad 3 gis med bakgrunn i standardens krav til godkjente måleavvik.
- Målt høydeforskjell på over 30 mm gjennom hele rommet. Tilstandsgrad 3 gis med bakgrunn i standardens krav til godkjente måleavvik.
- Målt høydeforskjell på over 15 mm gjennom hele rommet. Tilstandsgrad 2 gis med bakgrunn i standardens krav til godkjente måleavvik.

Høydeforskjellen er på stua/allrommet og skyldes høys sannsynlig bevegelser i pelene.

- Andre tiltak:
- For å få tilstandsgrad 0 eller 1 må høydeforskjeller rettes opp. Det vil imidlertid sjelden være økonomisk rasjonelt som et enkeltstående tiltak i en bolig som dette. Dersom boligen en gang skal renoveres, kan man vurdere slike tiltak.
- For å få tilstandsgrad 0 eller 1 må høydeforskjeller rettes opp. Ytterligere undersøkelser må foretas for å få kartlagt omfanget for utbedring.

Kostnadsestimat : 10 000 - 50 000

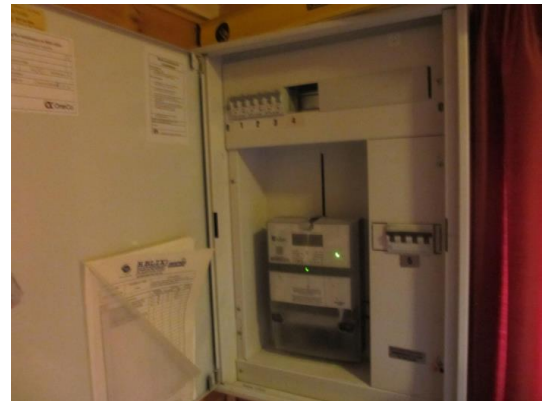
Elektrisk anlegg

TG 1

Åpent elektrisk anlegg med automatsikringer.
