Tilstandsrapport

📍 St Hanshaugen 12 , 9950 VARDØ

Gnr. 20, Bnr. 433

Oppdragsnr: 20305-1260

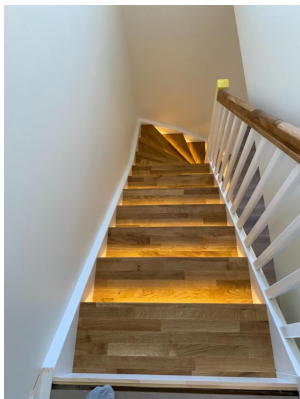
Innvendige trapper

TG 2

Boligen har malt tretrapp.

- Det mangler håndløper på vegg i trappeløpet.

- Håndløper bør monteres på vegg.

Kostnadsestimat : Under 10 000

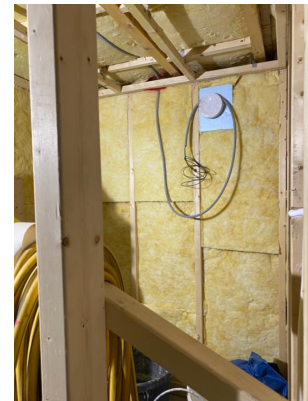
TG 2

Mangler kledning og innredning av badstue

- Det er påvist andre avvik:

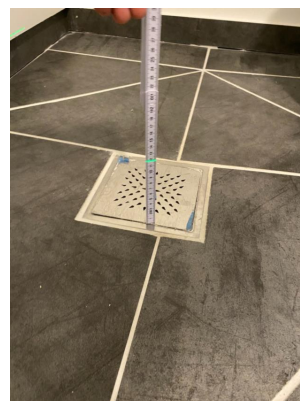
TG 0

flislagt gulv og elektriske varmekabler. Noe mindre fall på gulv mot sluk enn kravet.
