Tilstandsrapport

📍 Sør-Trettenvegen 382 , 2635 TRETEN

Befaringsdato: 05.10.2022

Rapportdato: 20.10.2022

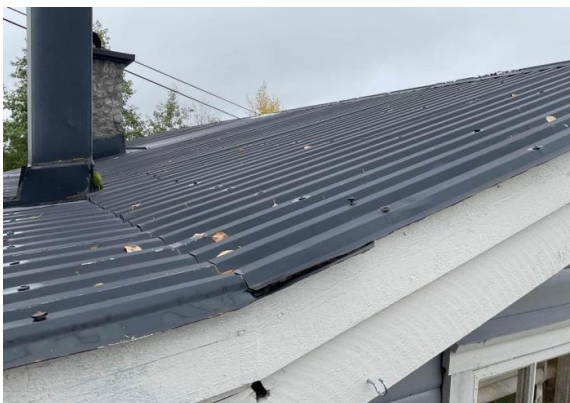
Taktekking

Taktekkingen er av stål/aluminiumsplater. Taket er besiktiget fra bakkenivå.

- Utvendige beslagsløsninger er ikke fagmessig utført.
- Mer enn halvparten av forventet brukstid er oppbrukt på taktekkingen.

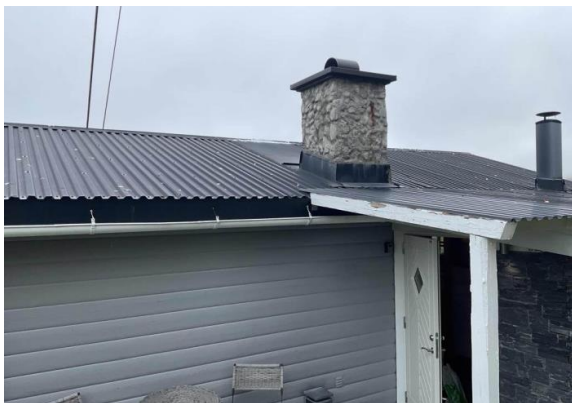
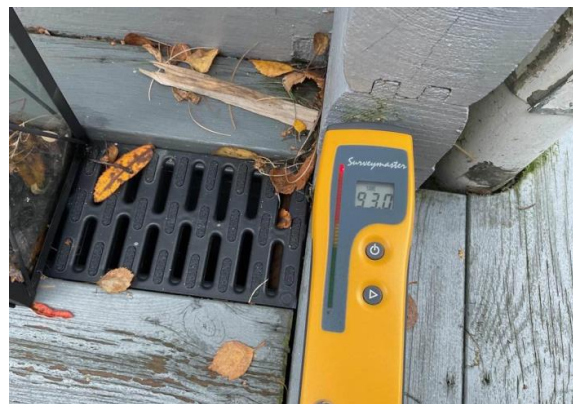
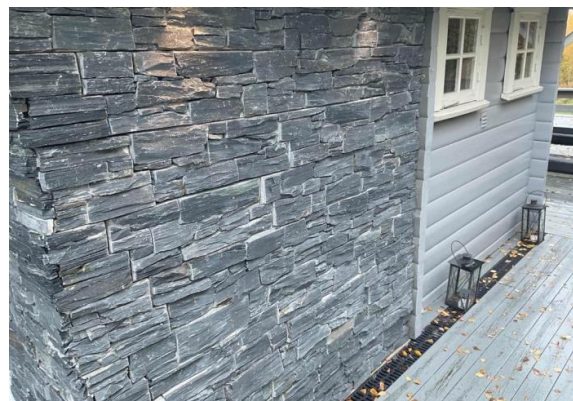
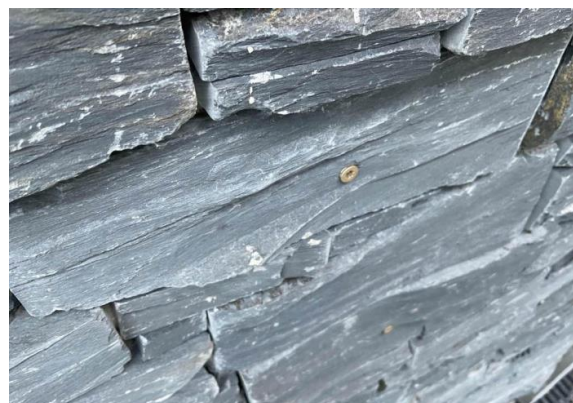
Takrenner og nedløp i metall.

- Utvendige beslagsløsninger er ikke fagmessig utført.
- Det mangler tilfredsstillende adkomst til pipe for feier.
- Mer enn halvparten av forventet brukstid er oppbrukt på renner/nedløp/beslag.
- Det mangler snøfangere på hele eller deler av taket, men det var ikke krav om dette på byggemeldingstidspunktet.

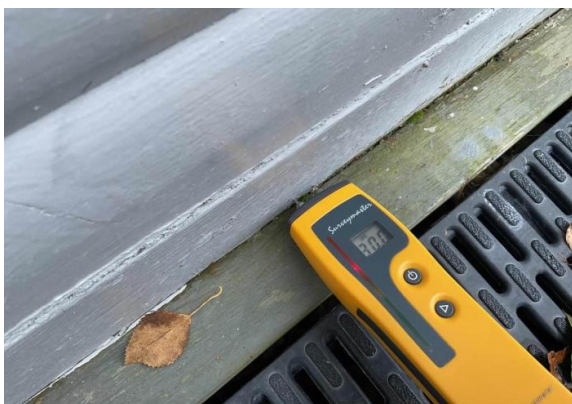
Veggene er oppført i lafteplank på ca 7 cm.
Kledd med fasadestein ved inngang.

- Det er påvist fuktskader i veggkonstruksjonen.
- Det er avvik:

Høyt fuktnivå, spesielt på nedre del av vegg. Begynnende råteskader i endeveden på lafteplank.

- Andre tiltak:
- Fuktskadede konstruksjoner må skiftes ut, og årsak til skadene utbedres.
- Tiltak:

Terrasse er bygget rett inn på yttervegg uten beslag. Utbedring er påkrevd for å hindre råteskader. Høyt fuktnivå og begynnende råte i endeveden på lafteknute/lafteplank.
Fasadestein bør utbedres.

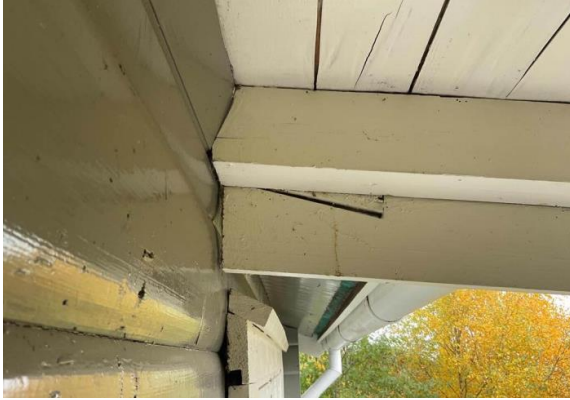
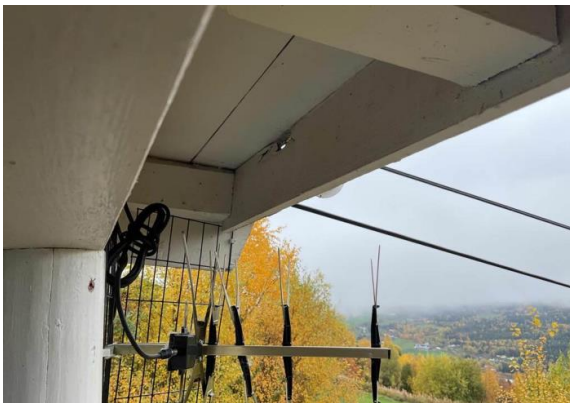
Skråtak med sprerrer pålagt åstak.

- Det er begrenset/dårlig ventilering av takkonstruksjonen.
- Hele takkonstruksjonen er gjenbygget. Det er ingen mulighet til vurdering utover alder og observasjoner fra underliggende etg.

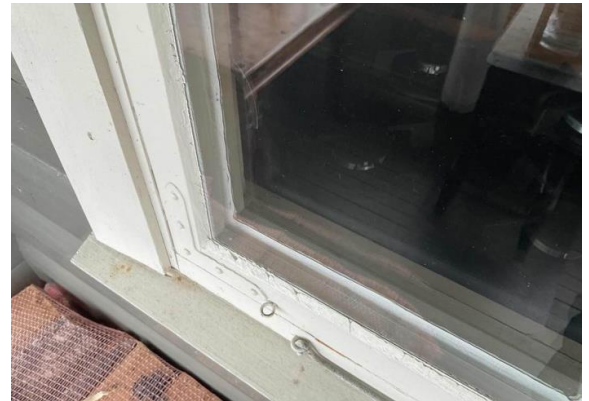
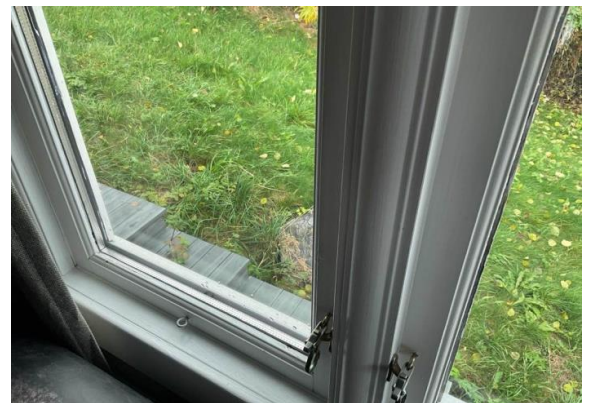
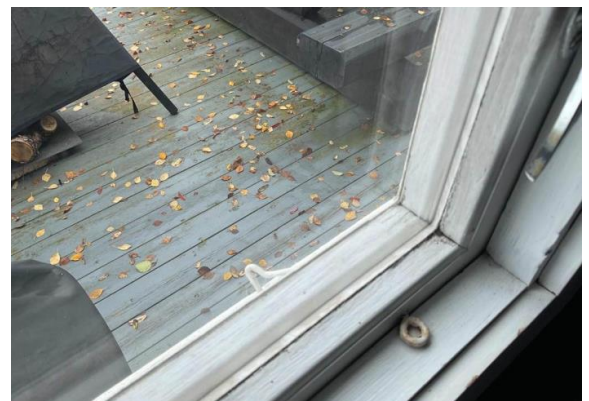
Bygningen har malte trevinduer med 2-lags glass. To vinduer med isolerglass fra 1994 og 2017, ellers trolig opprinnelige vinduer.

- Det er påvist tegn på innvendig kondensering av enkelte glass.

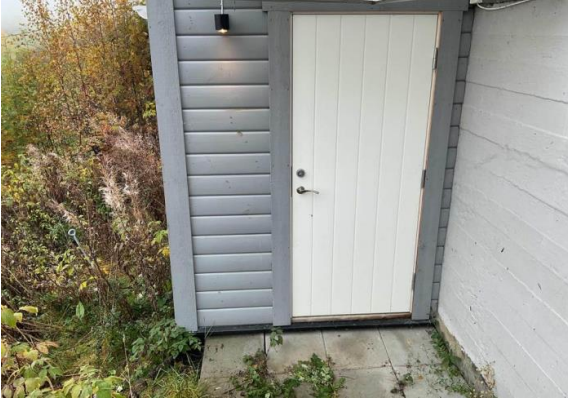
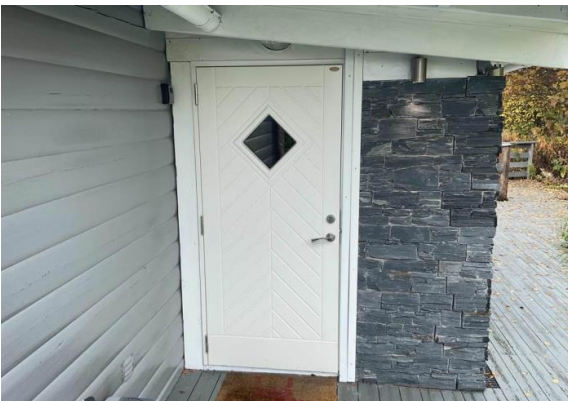
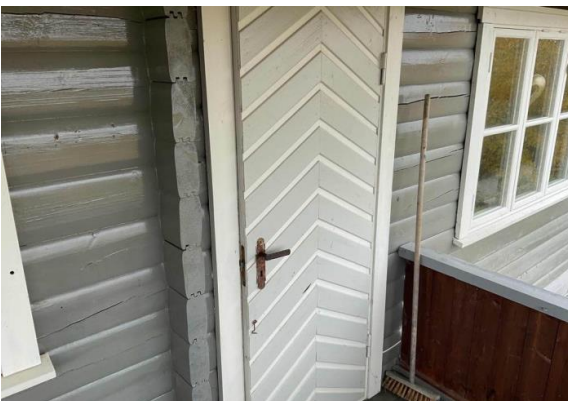
Bygningen har malt hovedytterdør, verandadør og dør til underetasjen.

- Det er påvist dører som er vanskelig å åpne eller lukke
- Dør til 1. etg. går tregt og bør justeres.

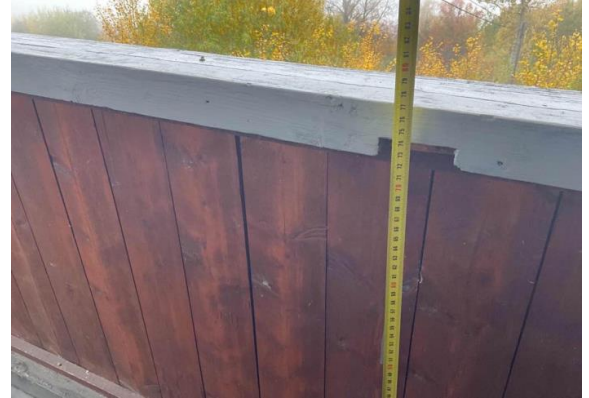
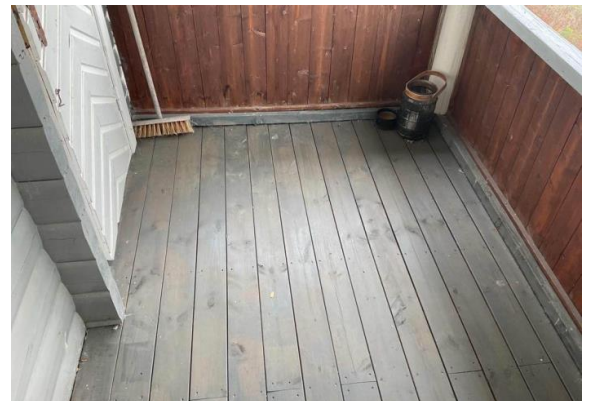
Terrasse, balkong og inngangsparti i rekonstruksjoner.

- Rekkverket er for lavt i forhold til dagens krav til rekkverkshøyder.
- Det er ukjent om det er membran på balkong og ev. hvor gammel den er (ufaglærte arbeider, jfr eier).

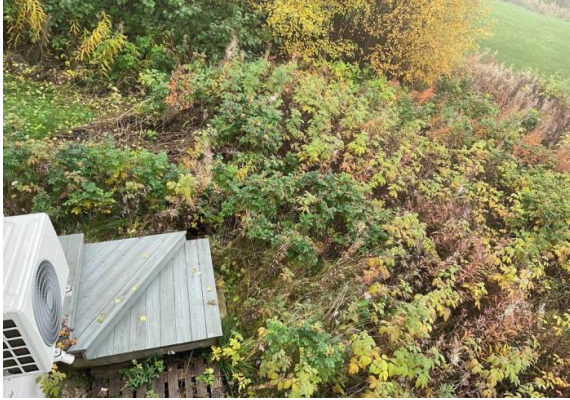
Trapper utført i trekonstruksjoner. Frittstående trapp er ikke vurdert.

- Det er ikke montert rekkverk.

- Andre tiltak:
- Rekkverk må monteres for å lukke avviket.

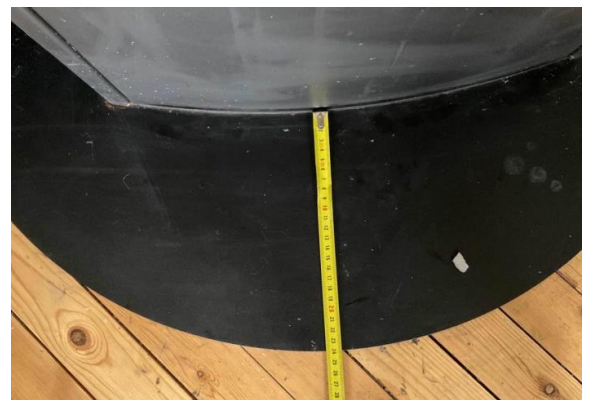
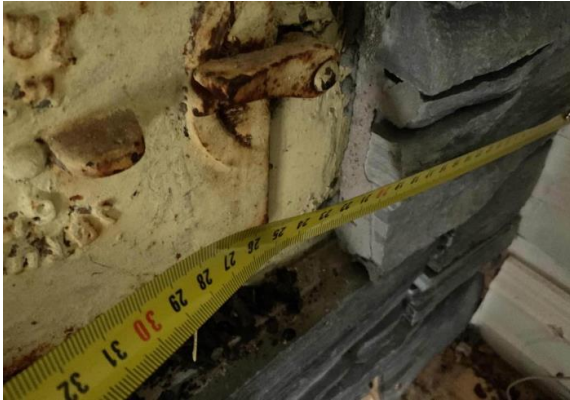
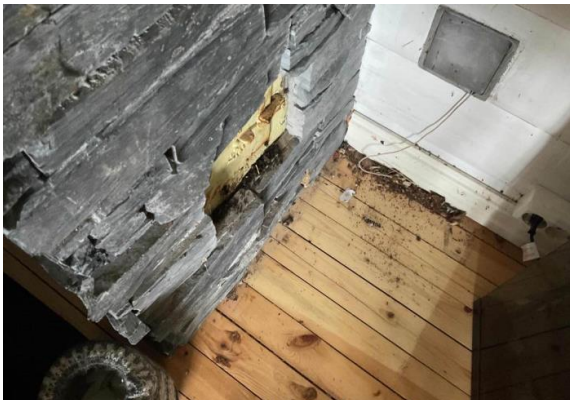
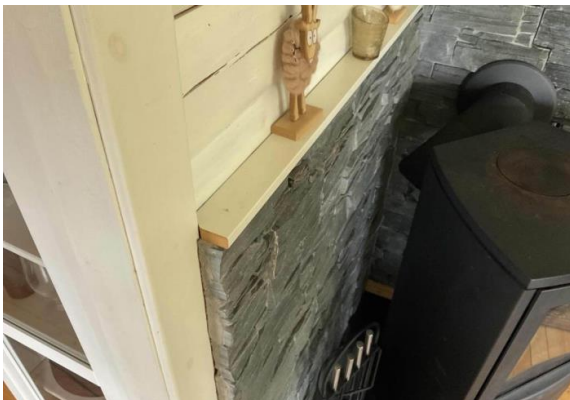
Boligen har mursteinspipe jfr. eier.

- Pipevanger er ikke synlige.
- Ildfast plate mangler på gulvet under sotluke/feieluke på pipe.
- Det er påvist brennbart materiale nærmere enn 300 mm fra sotluke/feieluke.
- Det er påvist sprekker og/eller riss i pipe.

- Det anbefales å montere ildfast plate under luker på pipe.
- Det må foretas tiltak for å lukke avviket.

Det anbefales en total gjennomgang av feier.

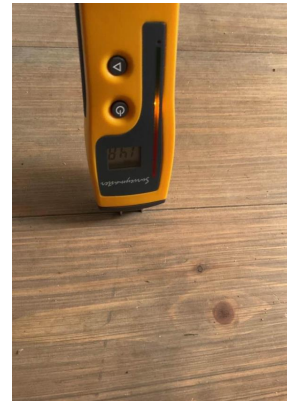
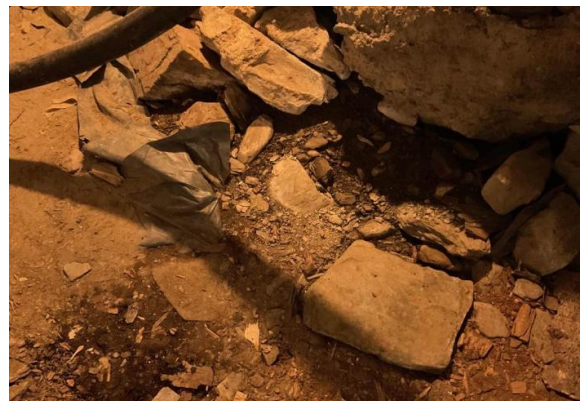
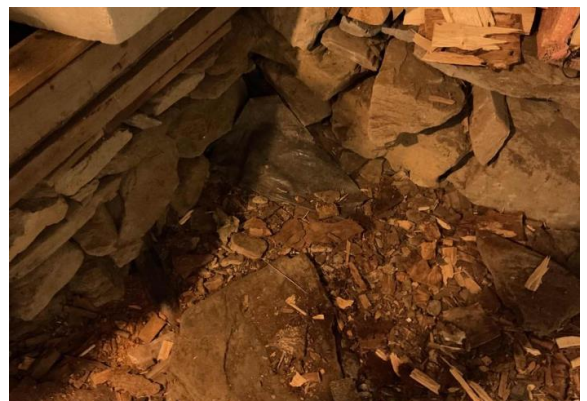
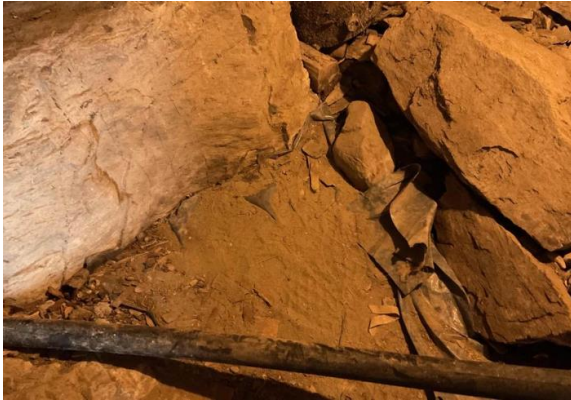
Rom Under Terreng

Gulvet er av furu og har laminat (trolig tilfarergulv). Veggene har plater, panel og betong/mur. Hulltaking er ikke fortatt da rom under terreng er utført i betong. Rommet har en konstruksjon som gjør hulltaking unødvendig.

- Det er registrert typisk "kjellerlukt"
- Det er påvist indikasjoner på noe fuktgjennomtrenging inn i kjellermur.

Det er dårlig ventilert, enkelte vetiler er tettet. Det er lagt fuktsperre på grunnen men mangler enkelte plasser, noe som fører til økt fuktnivå i lufta.

- Andre tiltak:
- Det påviste fuktnivå gir grunn til å overvåke konstruksjonen jevnlig for å se utvikling over tid, og eventuelt foreta tiltak for å unngå fuktskader.

Fuktsperre bør legges så det blir tett, fuktsperre tåler ikke å bli gått på, så denne bør beskyttes om rom skal "brukes".

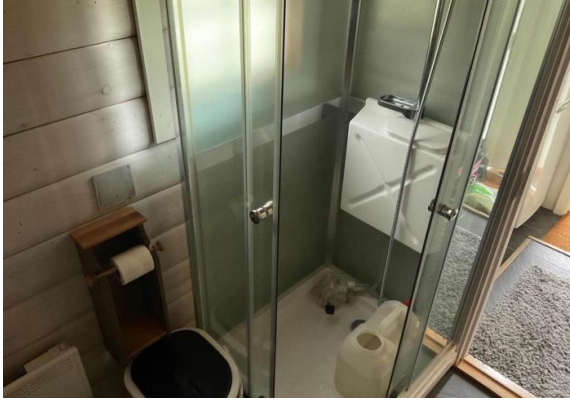
Overflater vegger og himling

Veggene har panel/tømmer. Taket har panel.

- Det er vindu/dør med ikke fuktbestandige materialer i våtsonen (dusjsonen), løsningen eller byggematerialet er uegnet

- Det må gjøres tiltak for å lukke avviket.

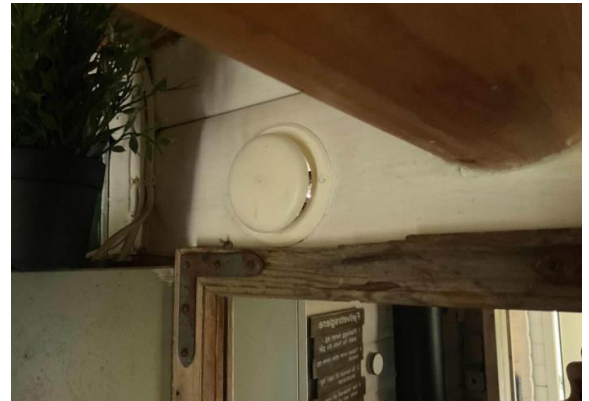
Ventilasjon

Liten ventil i yttervegg, ingen tilluft. Mulddo har ventilering.

- Rommet har kun naturlig ventilasjon.
- Våtrommet mangler tilluftsventilering, f.eks. spalte/ventil ved dør.

- Det bør etableres tilfredsstillende tilluft til våtrom f.eks. luftespalte ved dør e.l.
- Elektrisk avtrekksvifte bør monteres for å lukke avviket.

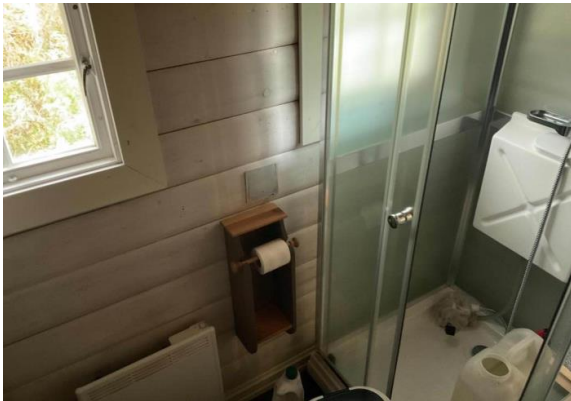
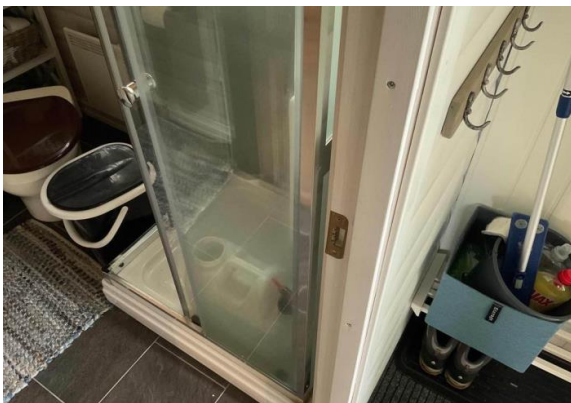
Fukt i tilliggende konstruksjoner

Hulltaking er ikke foretatt da det ikke er fysisk mulig pga tilliggende konstruksjoner. Yttervegg av tømmer.

- Det er pga bygningsmessige hindringer ikke fysisk mulig å foreta hulltaking i vegg bak våtsone

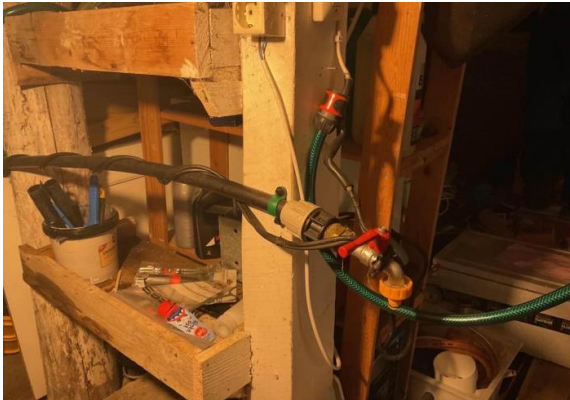
Plastrør inn i underetasjen med overgang til hageslange som kan tilknyttes kjøkken og blandebeholder. Vann var ikke tilknyttet under befaring og er derfor ikke funksjonstestet.

- Det er påvist ufagmessig utførelse av vannledninger.

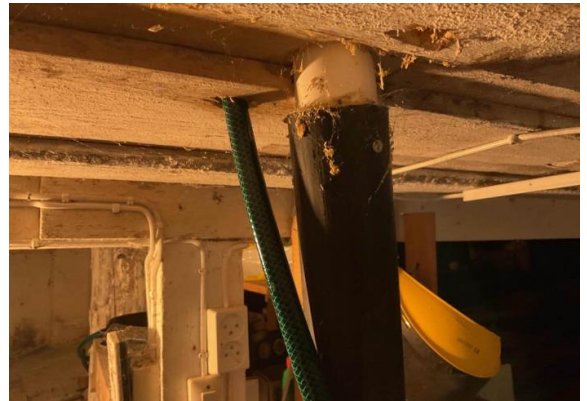
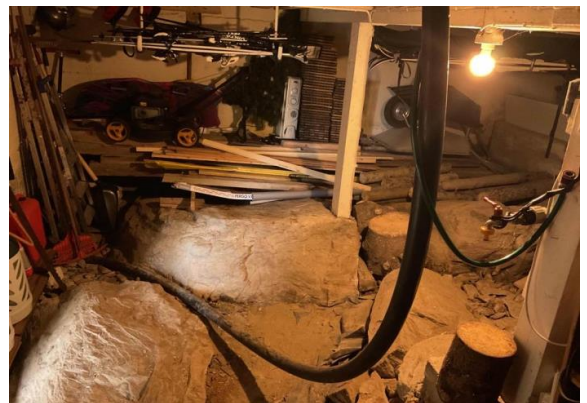
Det er avløpsrør av plast fra kjøkkenkum (gråvann) til grunnen. Vann var ikke tilknyttet under befaring og er derfor ikke funksjonstestet.

- Det er påvist ufagmessig utførelse av avløpsledninger.

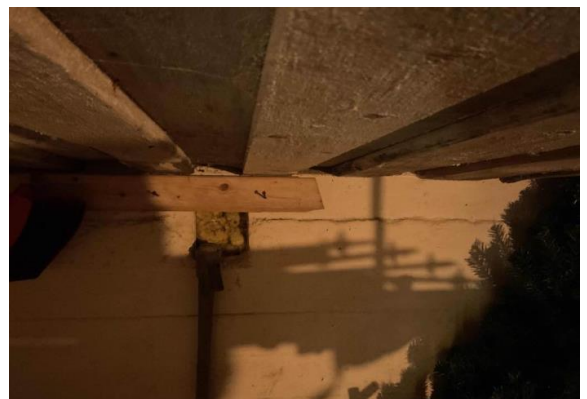
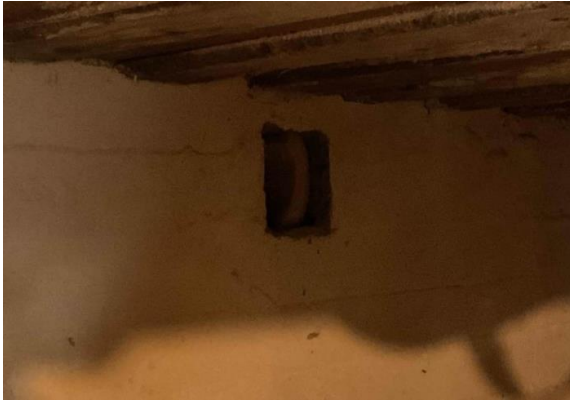
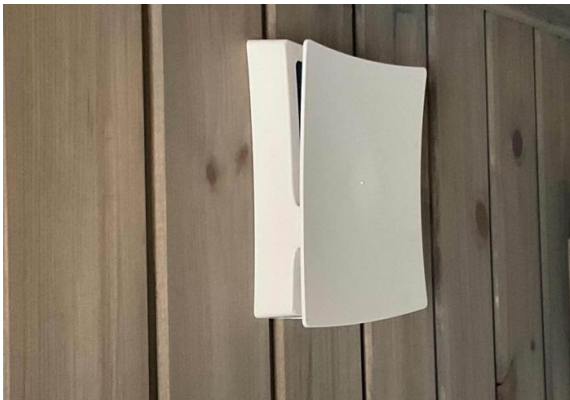
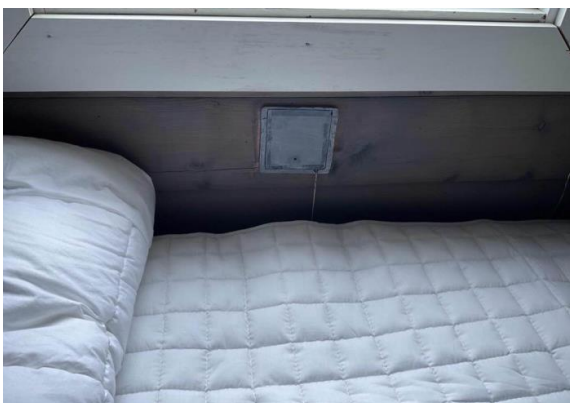
Boligen har naturlig ventilasjon på soverom og «bad», samt tilluft til peisovn.

- Det er påvist mangelfull ventilasjon på ett eller flere rom i boligen.

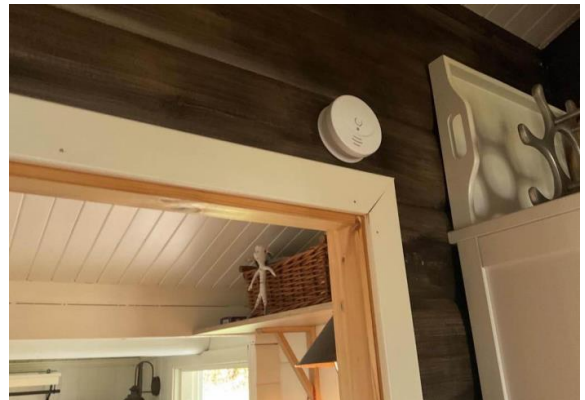
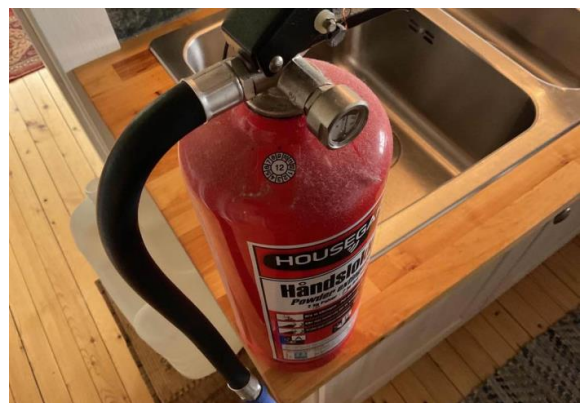
Brannslukker på på kun 2 kg og gått ut på dato. Frittstående røykvarslere.

1. Er det mangler for brannslukningsutstyr i boligen iht. forskriftskrav?
Ja Brannslukker på på kun 2 kg og gått ut på dato.
2. Er det skader på brannslukkingsutstyr eller er apparatet eldre enn 10 år?
Ja
3. Er det mangler på røykvarsler i boligen iht. forskriftskrav?
Nei
4. Er det skader på røykvarslere?
Nei

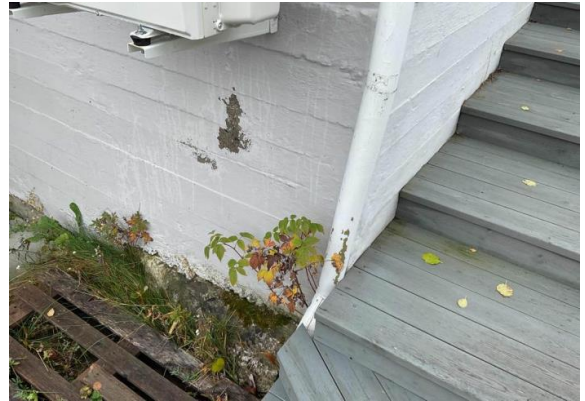
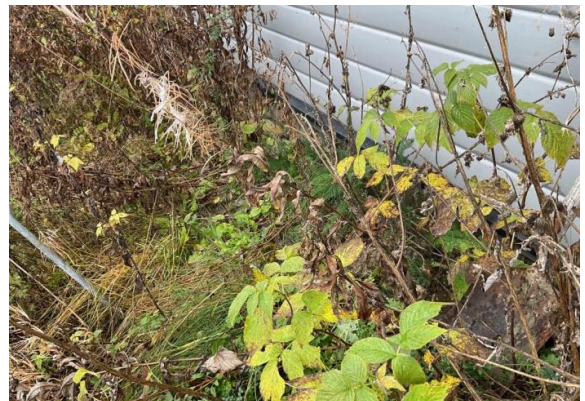
Drenering

Ingen synlige tiltak i forhold til drenering.

- Det er ut ifra observasjoner påvist indikasjoner på at drenering/tettesjikt har begrenset effekt.
- Det er ikke tegn på noe utvendig fuksikring.

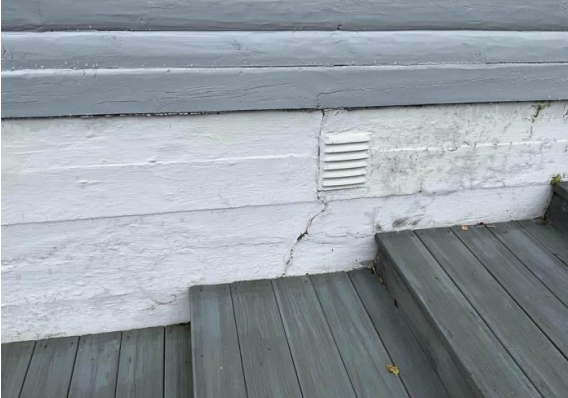
Bygningen har betonggrunnmur. Sprekk i grunnmur på sørsiden.

- Grunnmuren har sprekkdannelser.
