**VOLKSWAGEN CADDY MAXI 110 HK MANUELL 4X4**
**TESTDATO: 03.10.2022**
**KODE: 103199  
0**

<b>XA18786</b>

NBF Tilstandsrapport er utarbeidet av Norges Bilbransjeforbund og Forbrukerrådet.

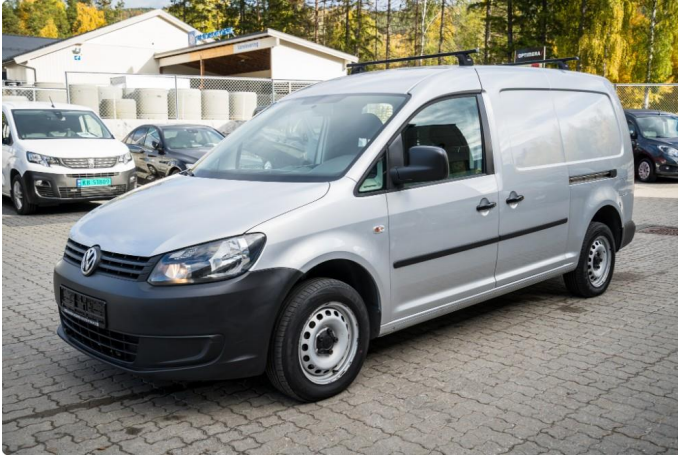
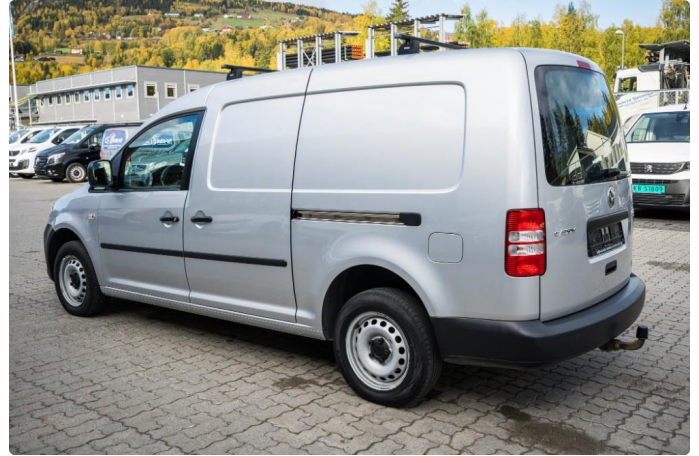
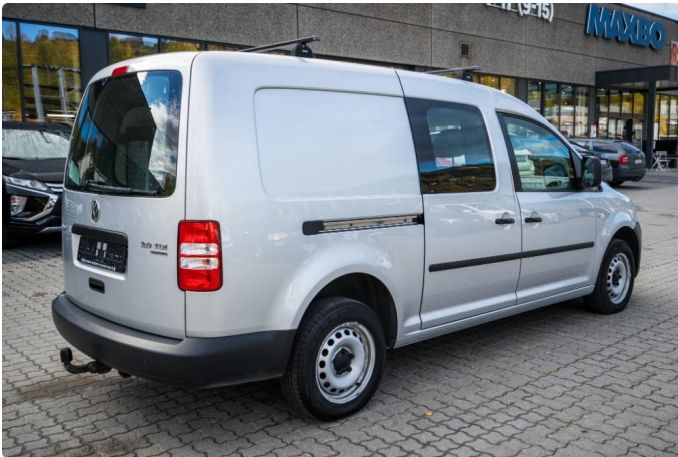
Punkt	Beskrivelse	Plassering
<b>1. EKSTERIØR</b>		
1.1 Dører	Lakkflask med korrosjon	Rundt dørhåndtak, skyvedør venstre side
