TOYOTA RAV4 4X4
TESTDATO: 09.06.2022 KODE: 972834

BE10384	80 855 KM	03.01.2017 Førstegang registrert	Bensin/ Batteri
----------------	------------------	--	----------------------------

NBF Tilstandsrapport er utarbeidet av Norges Bilbransjeforbund og Forbrukerrådet.

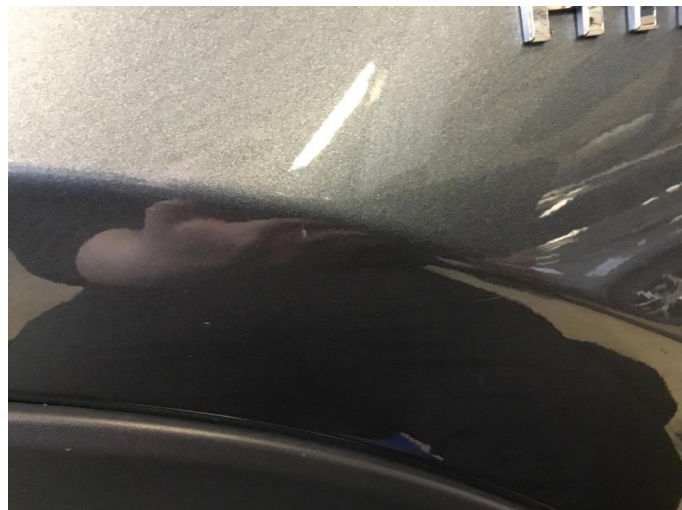
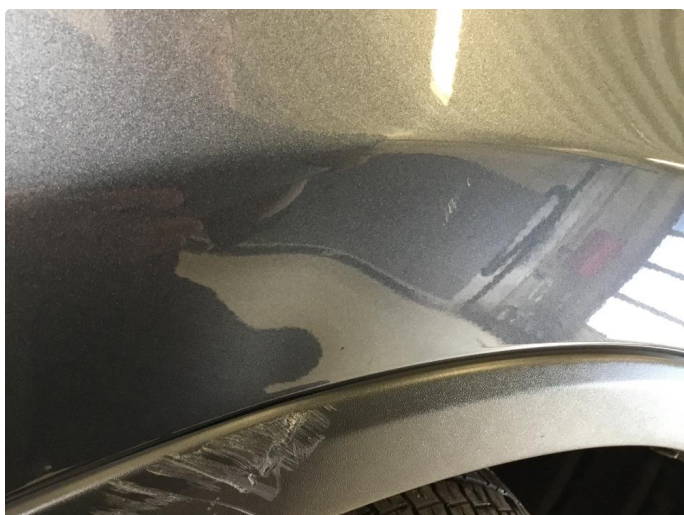
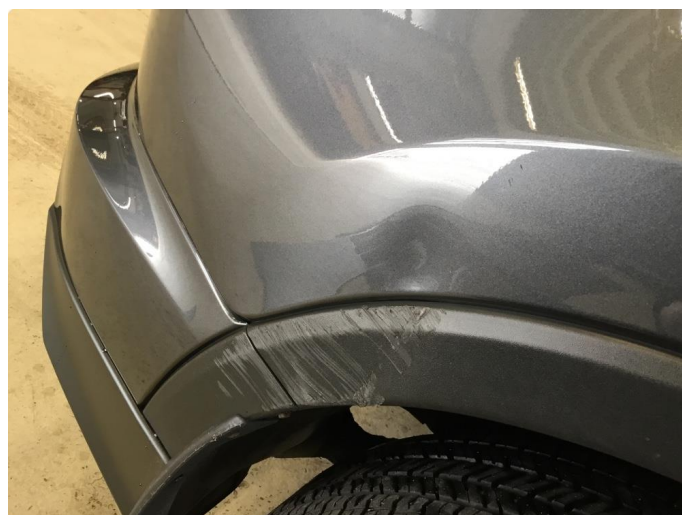
1.2 Bulk med lakkskade

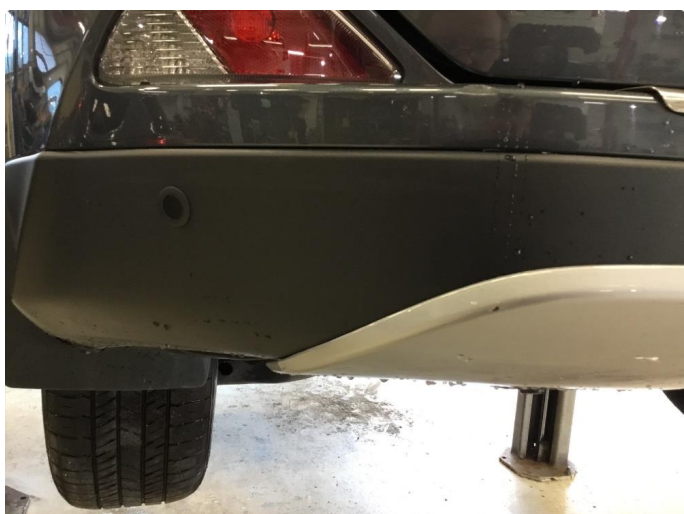
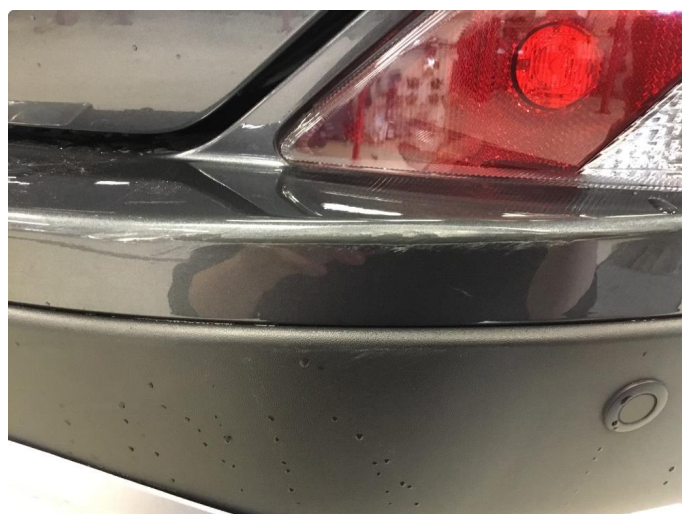
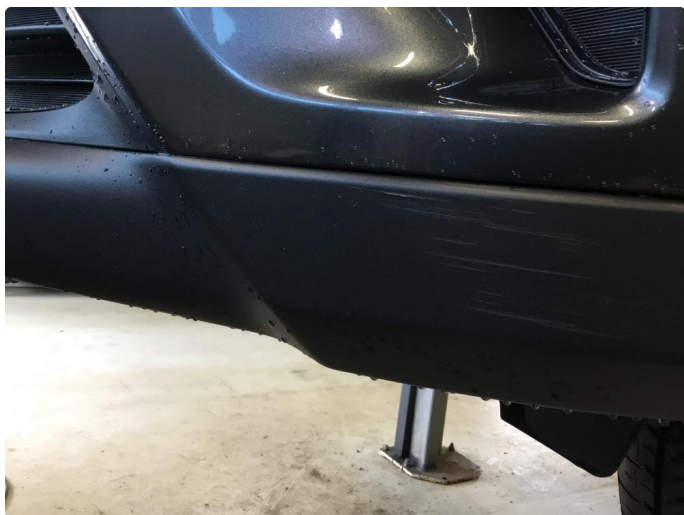
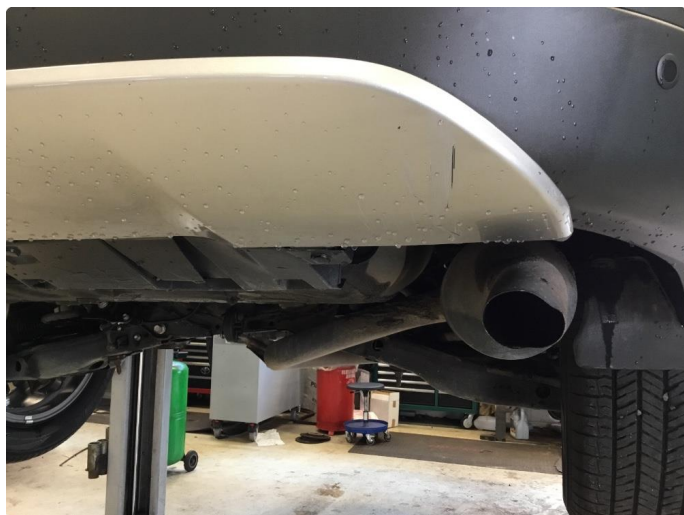
1.3 Ripe(r) ned til grunning

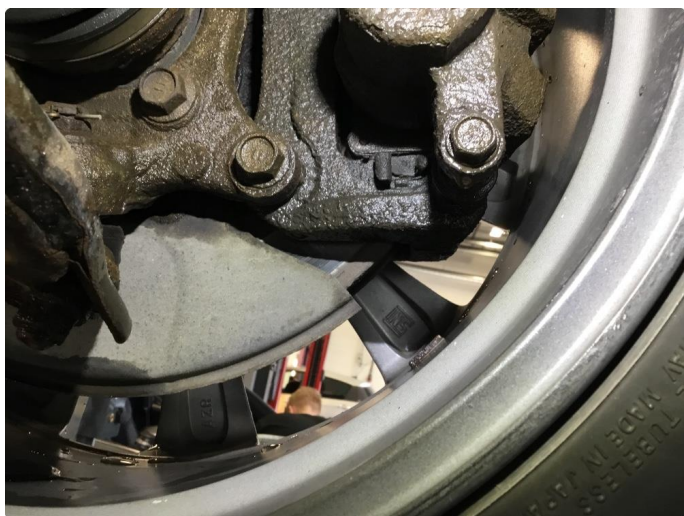
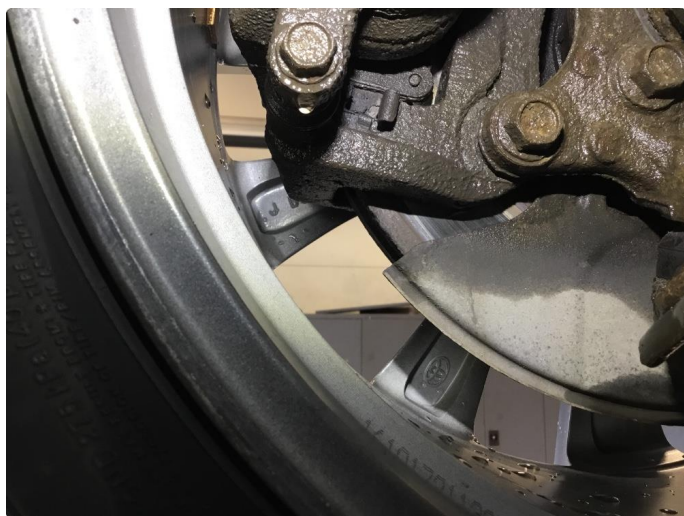
2.1 Rust
