TOYOTA RAV4 4X4
TESTDATO: 20.09.2022 **KODE: 102399**
8

| LY84262 | 56 000 KM | 27.12.2018 Førstegang registrert | Bensin/ Batteri |

NBF Tilstandsrapport er utarbeidet av Norges Bilbransjeforbund og Forbrukerrådet.

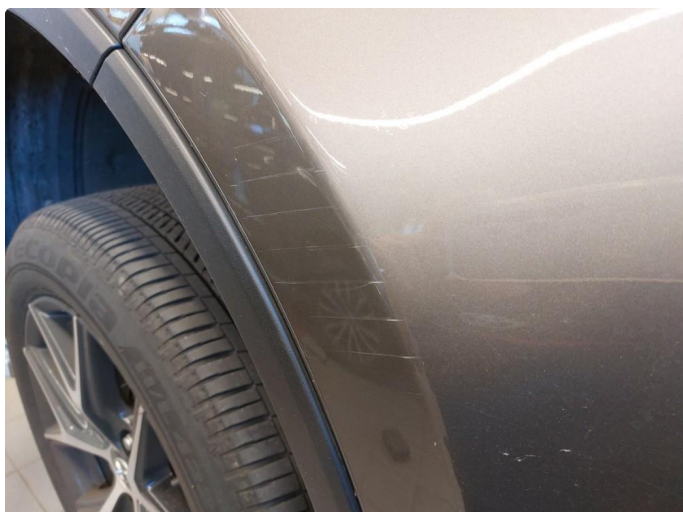
| Punkt | Beskrivelse | Plassering |
|---|---|---|
| 1.1 Støtfanger | ripe(r) | høyre foran |

1.1 Ripe(r)

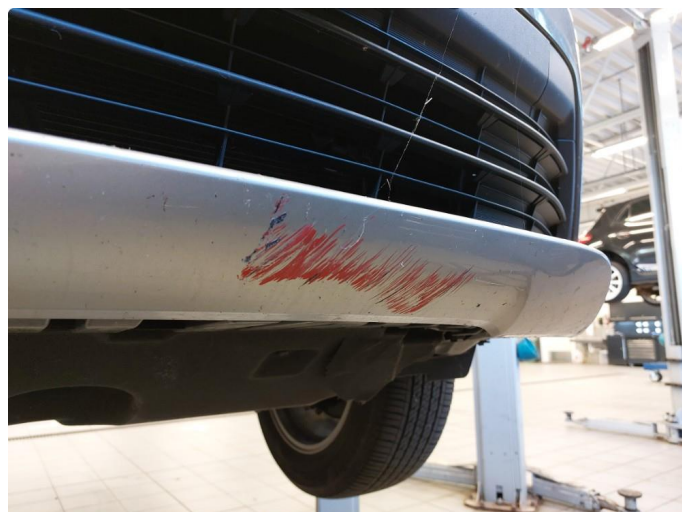
| Punkt | Beskrivelse | Plassering |
|---|---|---|
| 1.2 Støtfanger | skrubbskader underkant | foran - nede |

1.2 Skrubbskader underkant

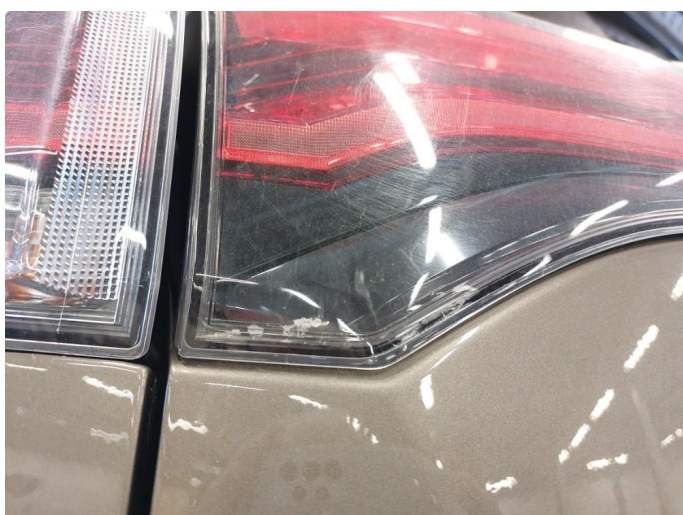
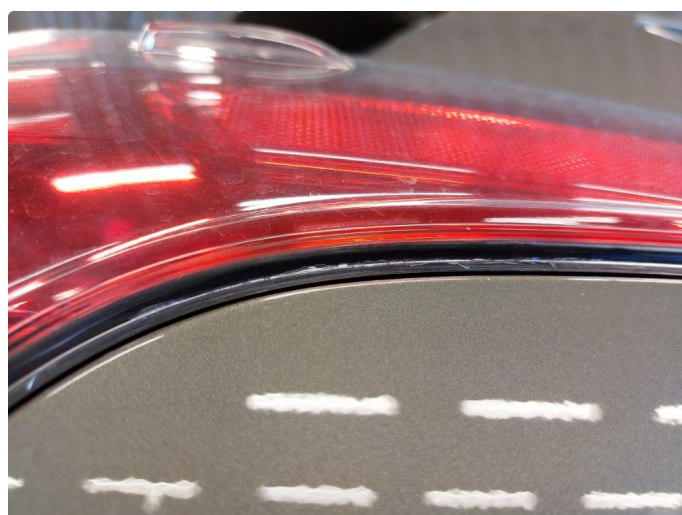
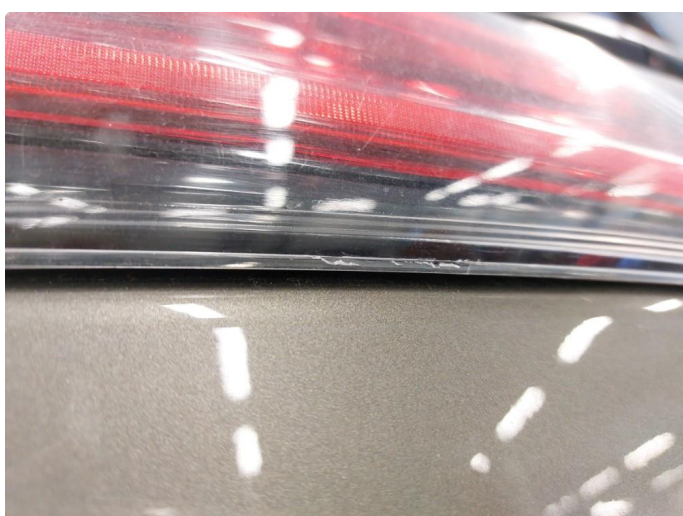
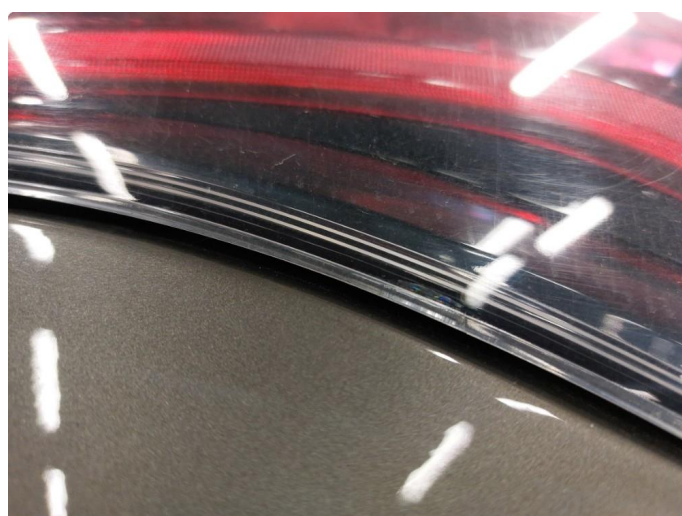
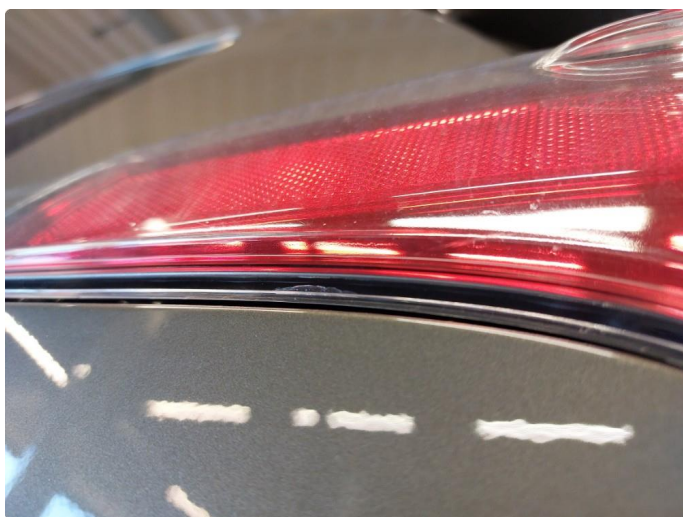
| Punkt | Beskrivelse | Plassering |
|---|---|---|
| 2.1 Lys bak | krakelering i plast | bak - alle |

2.1 Krakelering i plast

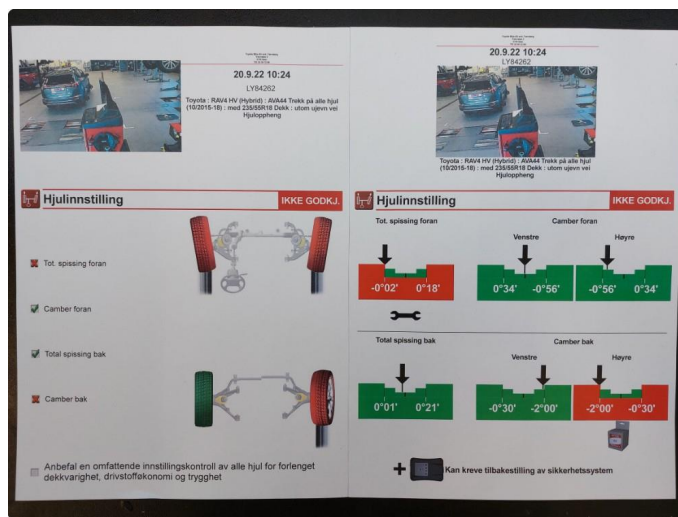
| Punkt | Beskrivelse | Plassering |
|---|---|---|
| 3.1 Forstilling | 4-hjulsmåling/forstillingskontroll | foran - høyre bak |

3.1 4-hjulsmåling/forstillingskontroll
