VOLVO V90 4X4
TESTDATO: 13.06.2022 KODE: 974207

PR53177	92 221 KM	14.05.2019 Førstegang registrert	Bensin/ Batteri
----------------	------------------	--	----------------------------

NBF Tilstandsrapport er utarbeidet av Norges Bilbransjeforbund og Forbrukerrådet.

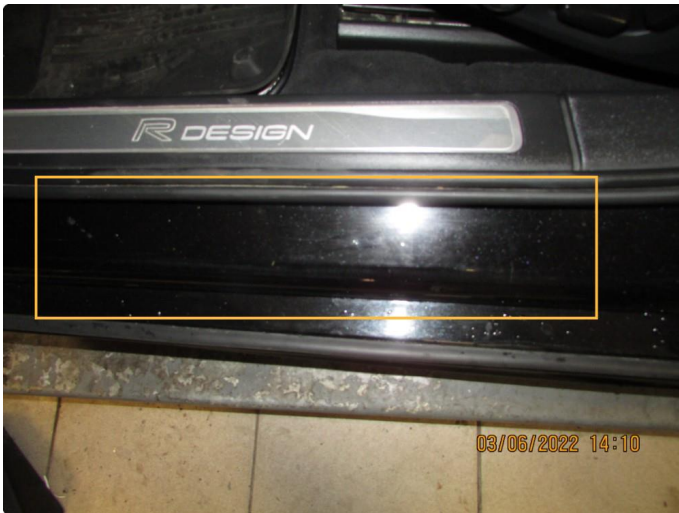
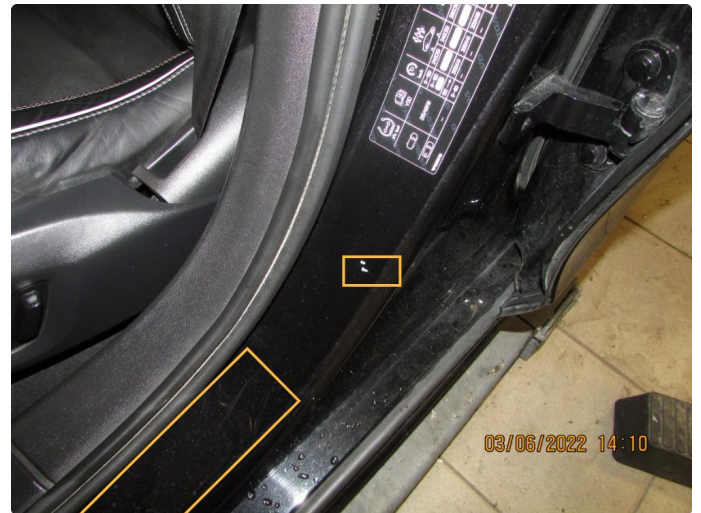
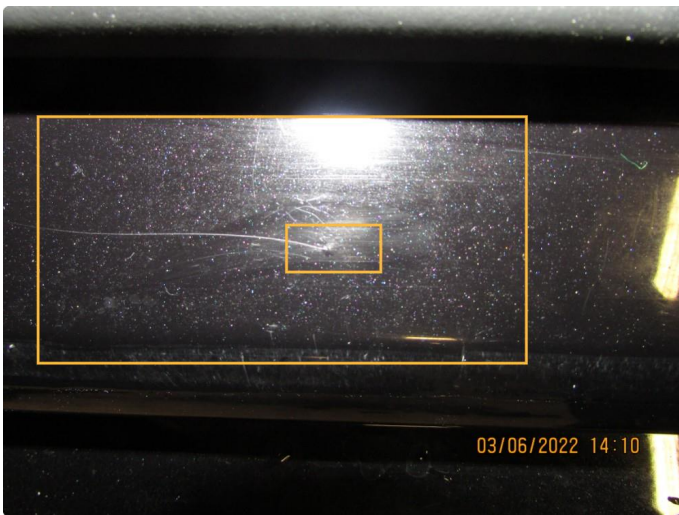
1.3 Rust

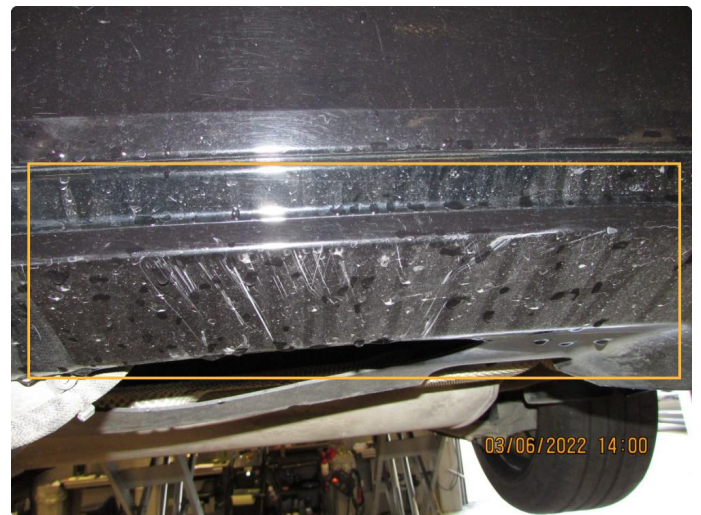
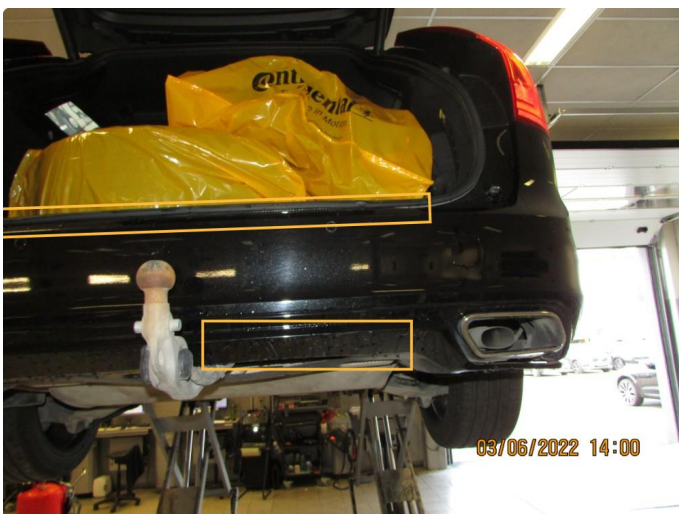
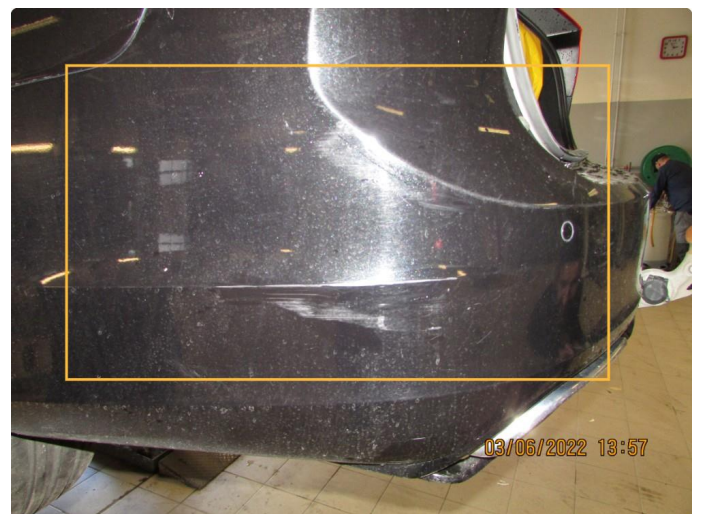
1.4 Ripe(r)

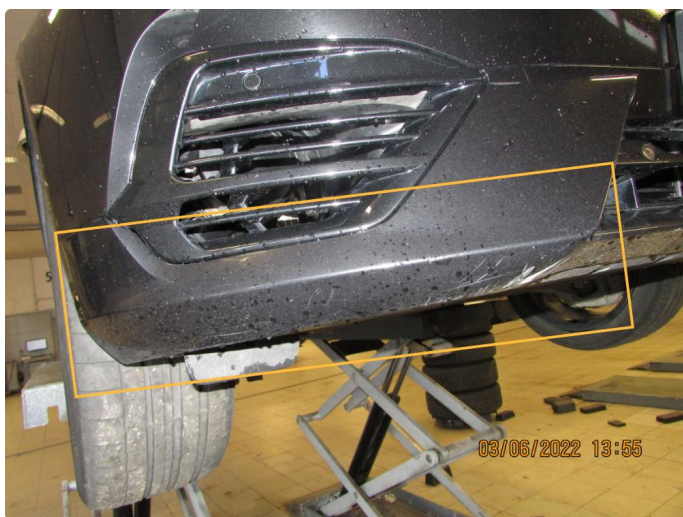
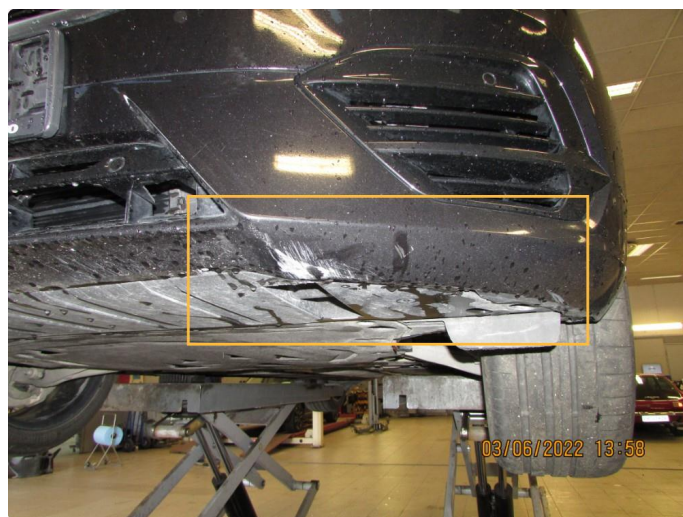
1.5 Skade

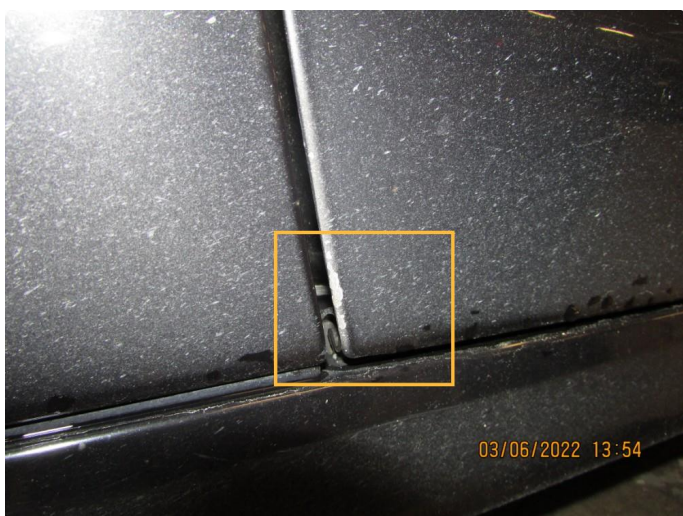
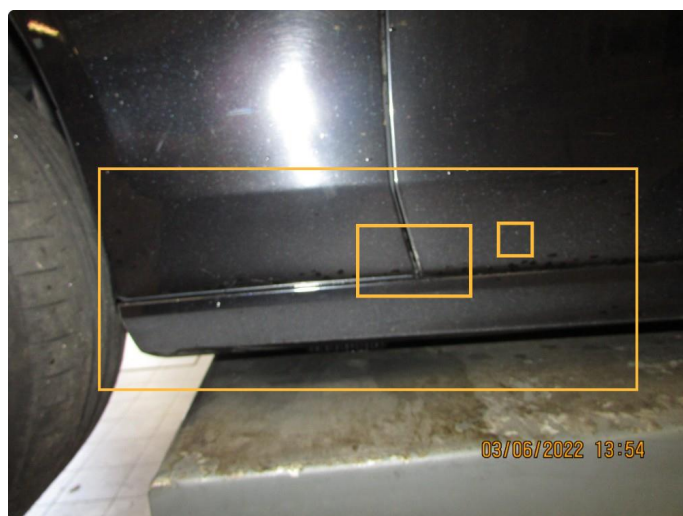
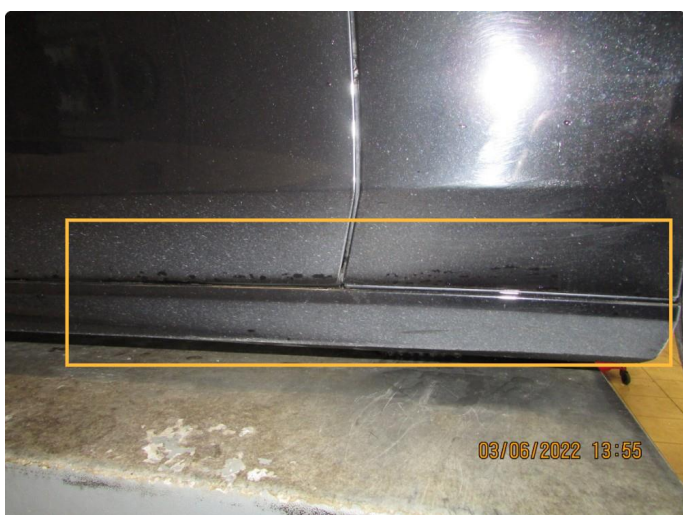
1.6 Ripe(r)

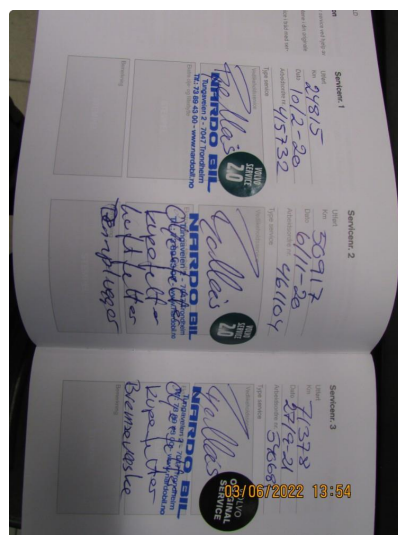
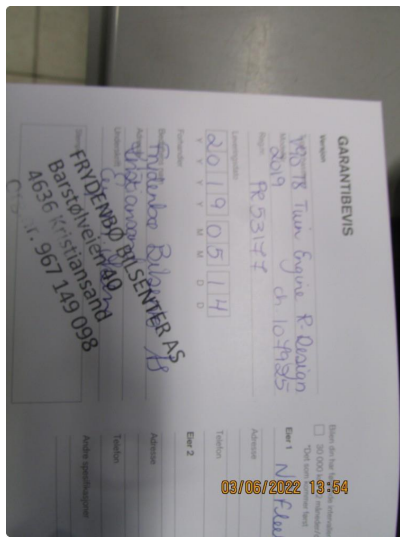
2.1 Trenger service

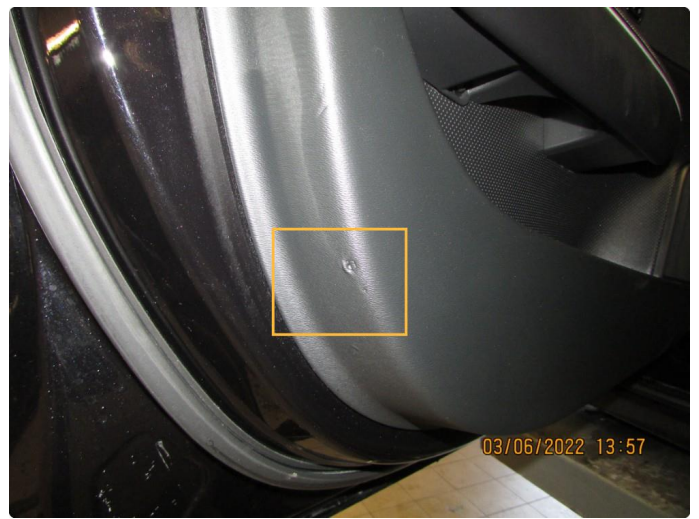
3.1 Rift

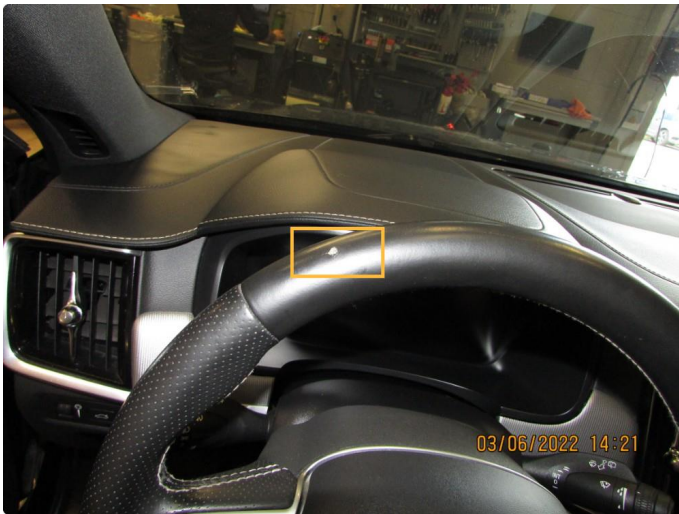
3.3 Riper/hakk

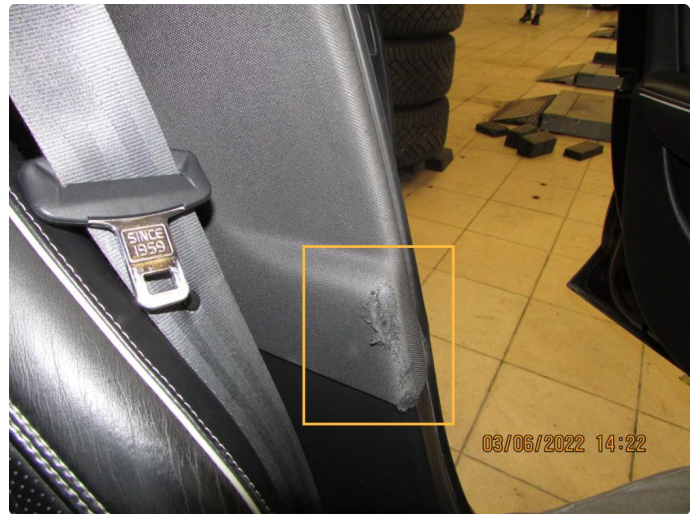
3.4 Skadet
