TOYOTA COROLLA FORHJULSDRIFT
TESTDATO: 03.10.2022 **KODE: 103031**
2

YF18118

CHASSISNR: SB1Z93BE10E180121	BRUKTIMPORT: Nei
KJØRETØY: Personbil	FRIST FOR PKK: 12.03.2025

NBF Tilstandsrapport er utarbeidet av Norges Bilbransjeforbund og Forbrukerrådet.

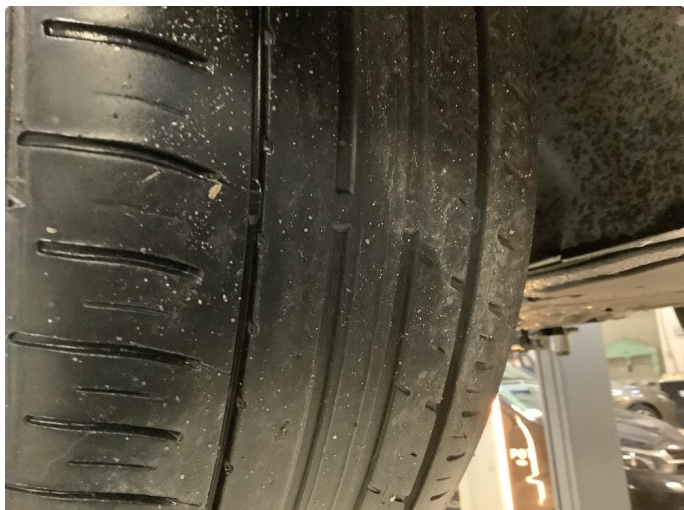
1.1 For liten mønsterdybde sommerdekk

VENSTRE FORAN	HØYRE FORAN	VENSTRE BAK	HØYRE BAK
MØNSTERDYBDE SOMMERDEKK (MM)	2	2	2	2
MØNSTERDYBDE VINTERDEKK (MM)	4	4	6	6

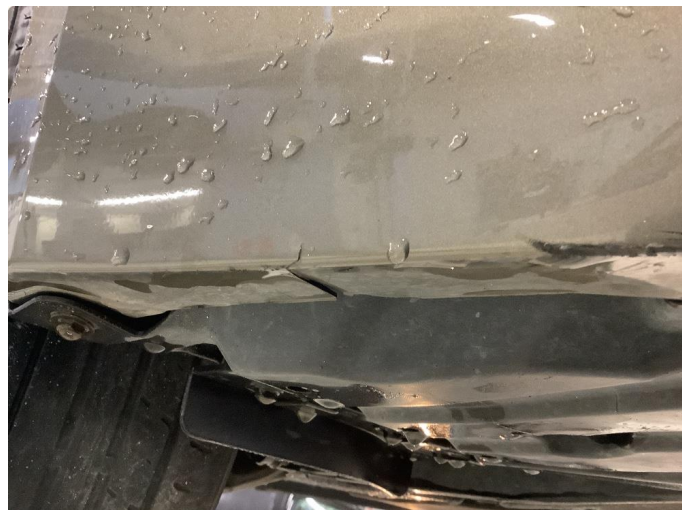
1.3 Sprukket

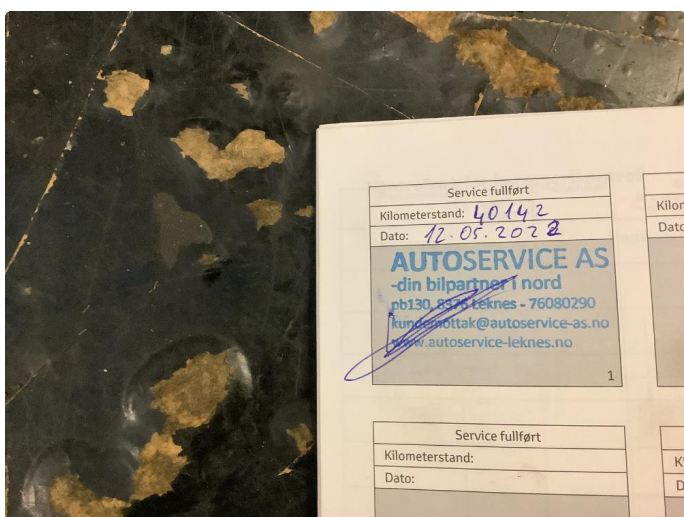
2.1 Mangler tidligere service
