SUZUKI SWIFT 4X4
TESTDATO: 12.10.2022 **KODE: 103770**
1

LJ70172

NBF Tilstandsrapport er utarbeidet av Norges Bilbransjeforbund og Forbrukerrådet.

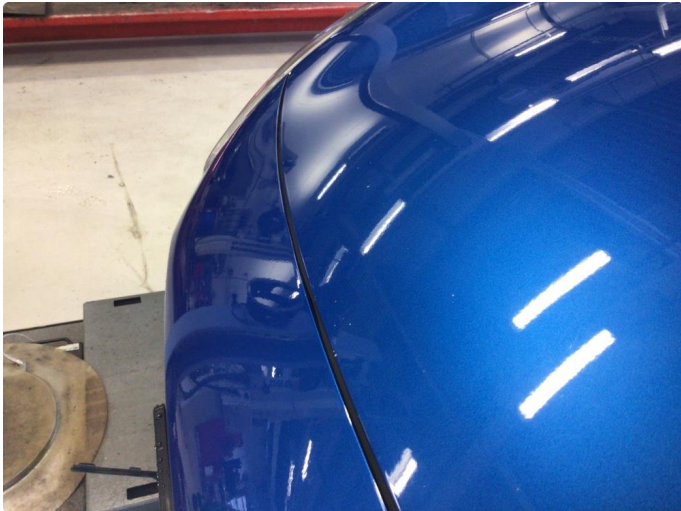
Punkt	Beskrivelse	Plassering
1. EKSTERIØR		
1.1 Panser	Noe stensprut	
1.2 Skjermer	Liten bulk med lakkskade	venstre foran

1.1 Mye stensprut

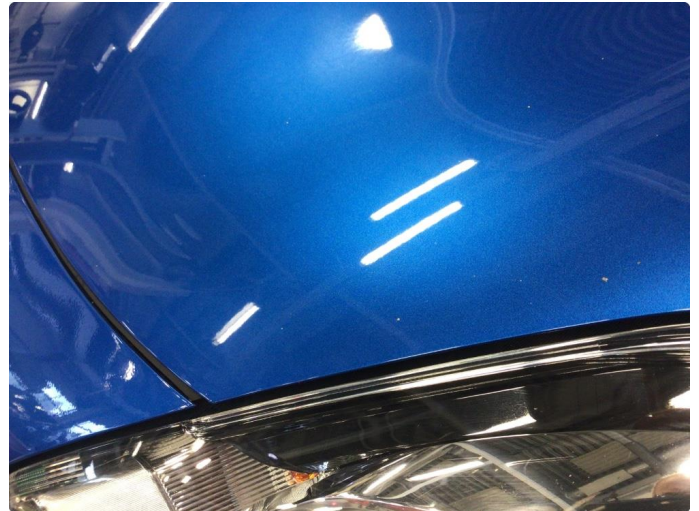
1.1 Mye stensprut

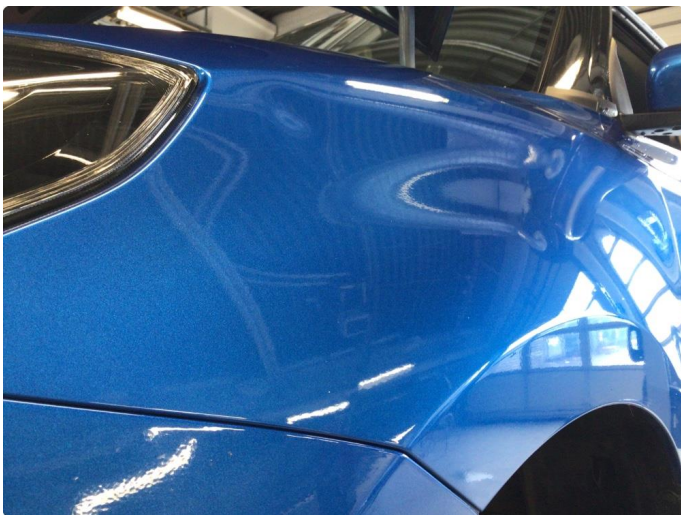
1.2 Bulk med lakkskade

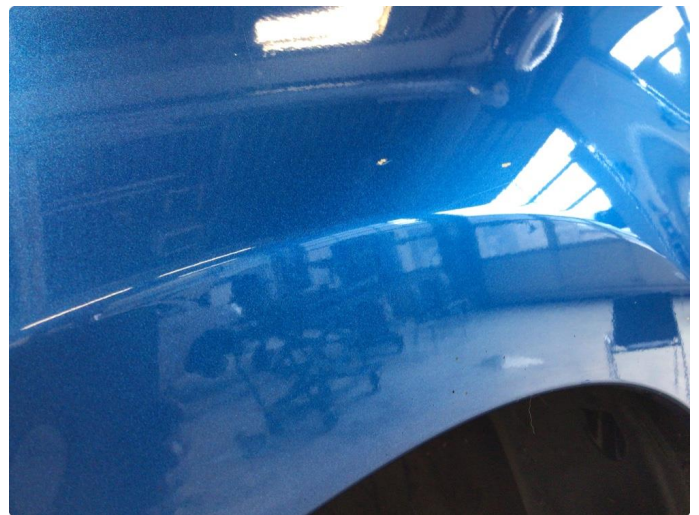
1.2 Bulk med lakkskade
