TOYOTA AVENSIS 126 HK MANUELL FORHJULSDRIFT
TESTDATO: 20.10.2022 **KODE: 102928**
3

| YZ99089 | 258 748 KM | 04.01.2010 Førstegang registrert | Diesel |

NBF Tilstandsrapport er utarbeidet av Norges Bilbransjeforbund og Forbrukerrådet.

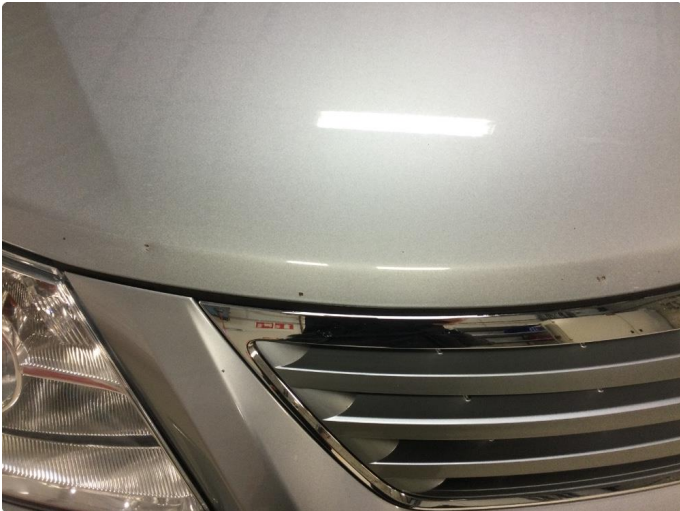
| Punkt | Beskrivelse | Plassering |
|---|---|---|
| 1.1 Panser | mye stensprut | |

1.1 Mye stensprut
