# Hålopveien 329

- Boligeiendom i Bindal
- Betydelig renoveringsbehov
- Utleiedel

# Tilstandsrapport

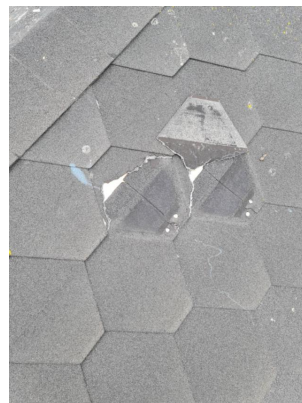
Skade i taktekket

- Det er påvist skader eller avvik på selve taktekkingen. Taket har skader og er oppsprukket, noe mosegroing.

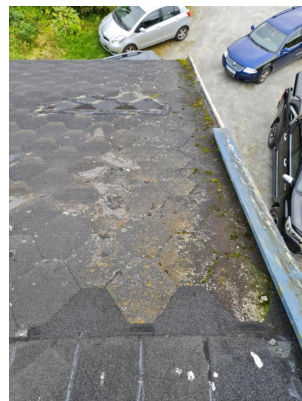
Meget slitt taktekke

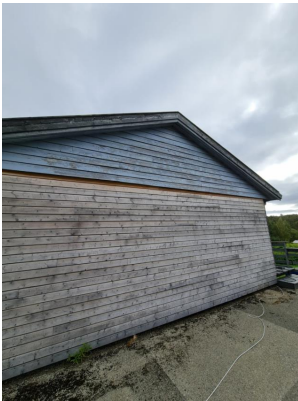
Nyere kledning som ikke er behandlet

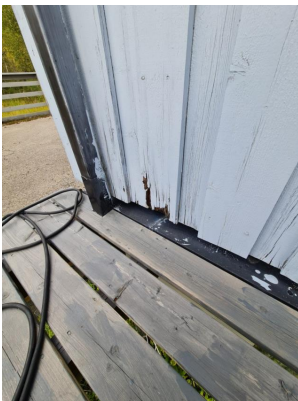
Spredte råteskader i nerkant av kledning

- Det er påvist betydelige råteskader i bordkledningen.

- Råteskadet trekledning må skiftes ut.

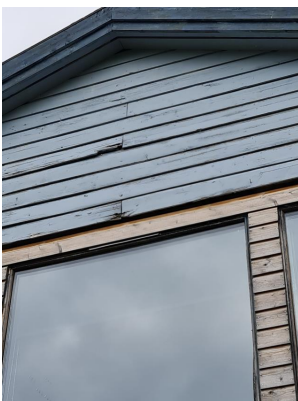
Råteskader i gavelvegg

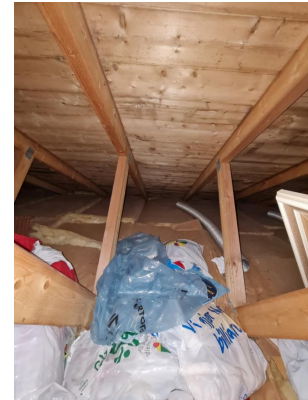
Manglende lufting ved raft

- Det er påvist fukt/råteskader i takkonstruksjonen.
- Det er ingen lufting i konstruksjonen.
- Det er registrert symptom på aktivitet fra skadedyr

- Konstruksjonene må sikres mot råte, sopp og skadedyr.
- Lufting/ventilering må etableres.

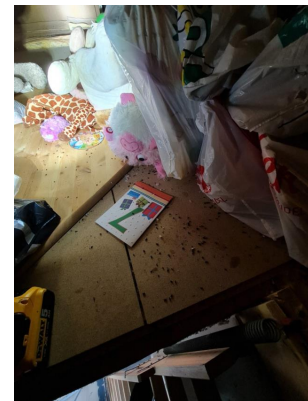
Ekskrementer fra mus

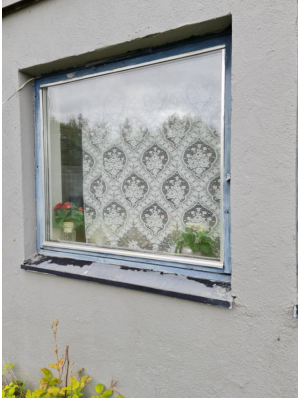
Værslitte vinduer

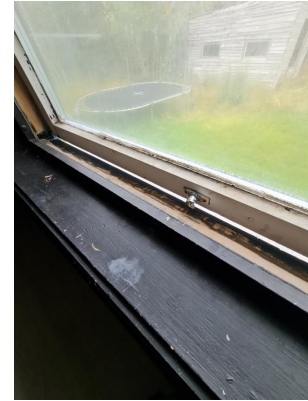
Manglende vrider og dugg

Vrider er skadet på vindu på soverom

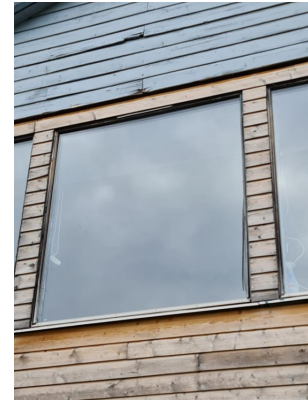
Mangler omramning

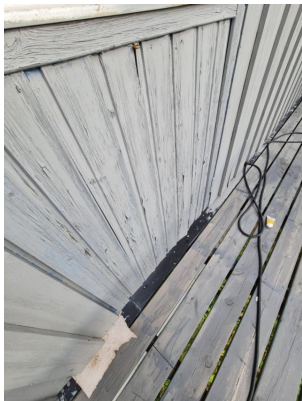
Balkongdør

- Det er påvist avvik rundt innsettsdetaljer.
- Det er påvist dør(er) med fukt/råteskader.

Balkong dør og skyvedør har store råteskader. Skyvedør mangler beslag/tetting under.

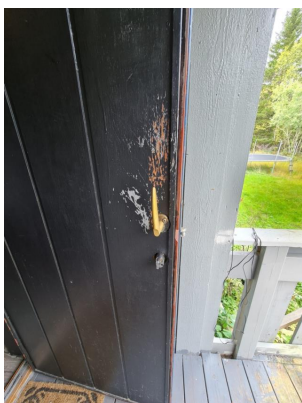
Ytterdør

Hovedytterdør har store skader.

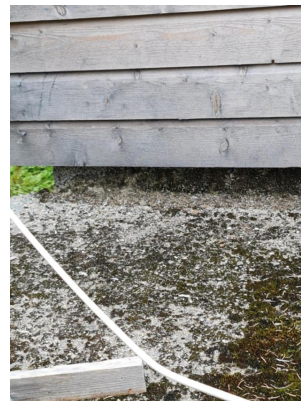
Manglende membran på terrasse og manglende overgang til bolig.

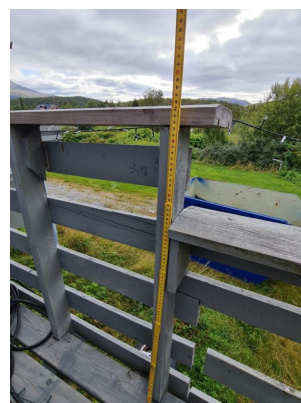
For lavt rekkverk og for stor åpning mellom rekkverksbord.

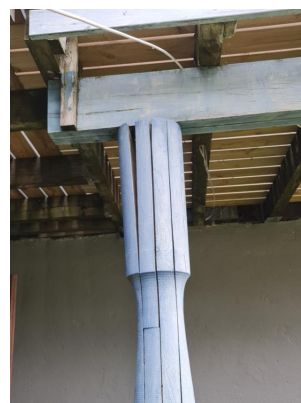
Råteskadet søyle på balkong

Det er råteskader på søyle under balkong.

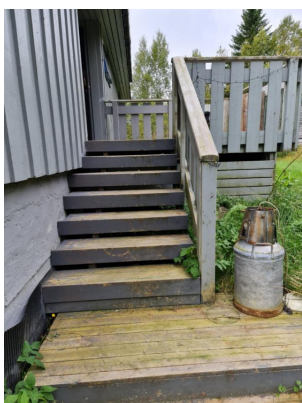
- Rekkverkshøyder er under dagens forskriftskrav til rekkverk i trapper.

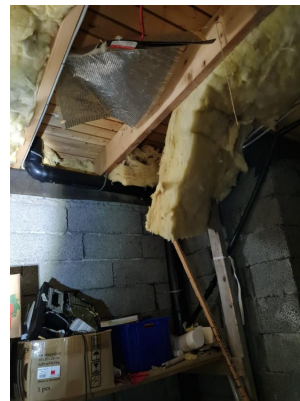
Etasjeskille i bod

- Det er registrert symptom på aktivitet fra skadedyr

- Konstruksjonene må sikres mot råte, sopp og skadedyr.

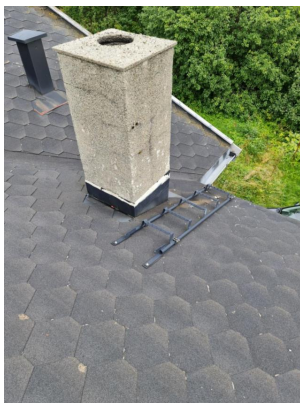
Elementpipe over tak

Noen sprekk/riss i pipe over tak.

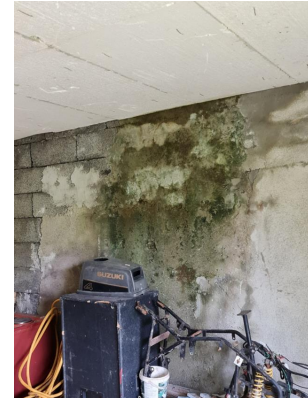
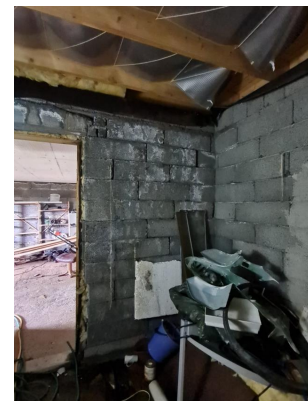
Vegg mellom bolig og tilbygget balkong.

- Det er påvist synlig fuktighet på mur/gulv i kjeller.
- Det er påvist indikasjoner på noe fuktgjennomtrenging i kjellergulv.

Det er fukt ved vanninntak men dette kommer mest sannsynlig fra vannkoblinger. Merker etter fukt langs flere vegger ved tilbygget balkong.

- Det må foretas tiltak for å redusere/begrense fuktgjennomtrenging inn i kjeller.

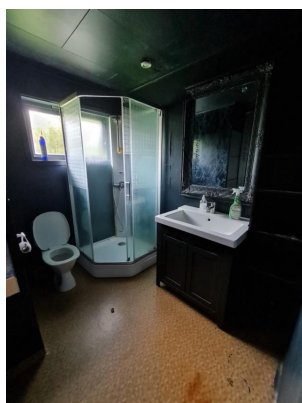
Bad fra byggeår med gulvbelegg og våtromstapet på vegger, fuktskade i himling og løse tapet sjøter. wc, dusjkabinett og bad innredning med servant

**Kostnadsestimat : 100 000 - 300 000**

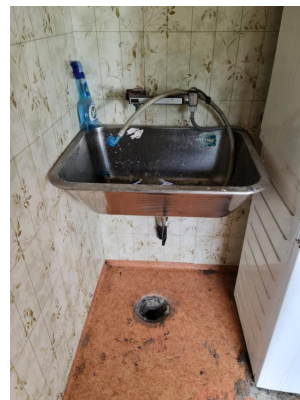
Vaskerom fra byggeår med gulvbelegg og våtromstapet. Sluk i gulv, sprekk i gulvbelegg. Ubehandlete himlingsplater.

Fuktmerker i himling etter vannskade . Naturlig ventilasjon med tilluft under dør

**Kostnadsestimat : 100 000 - 300 000**

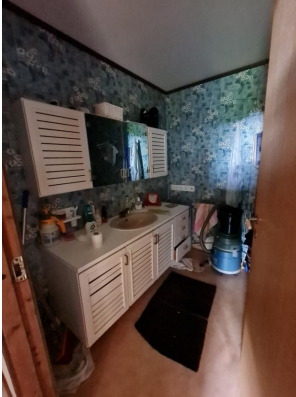
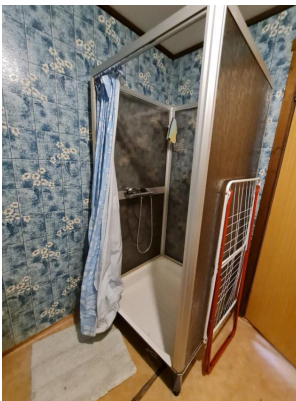
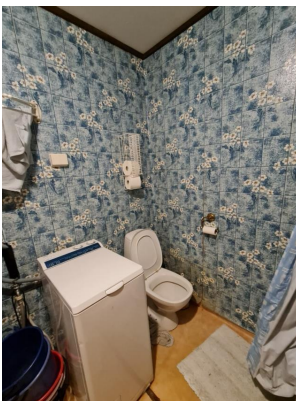
Gulvbelegg på gulv og våtromstapet på vegger.  
Badinnredning, wc, dusjkabinett og kran/avløp for vaskemaskin.  
Ventilasjon som naturlig avtrekk, men ikke tilluft under dør.  
Stor sprekk i gulvbelegg og belegget er løst midt på gulvet.

Kostnadsestimat : 100 000 - 300 000

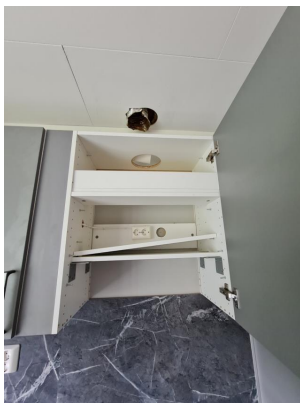
Ingen ventilator montert, kanal kommer ned fra himling.

- Det er manglende forsert mekanisk avtrekk fra kokesone i kjøkken.
- Det er ikke påvist noen form for ventilering av kjøkkenrommet (lukket rom).

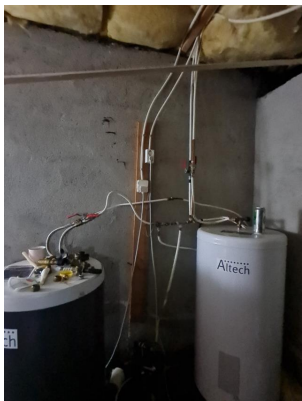
Avrenning fra tanker er til hull i betong gulv.

- Det er ikke påvist tilfredsstillende el-tilkobling av varmtvannstank iht. gjeldende forskrift.

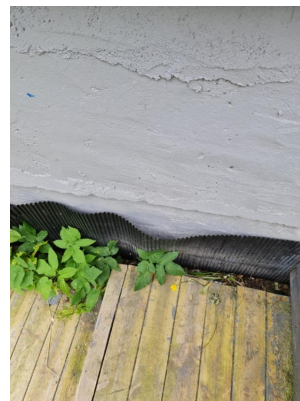
Mot murer er det synlig grunnmursplast, denne er løst i topp siden det virker som bakken har seget/satt seg ved murer. Drenering utover dette er ukjent.

Grunnmursplast ved inngang/trapp

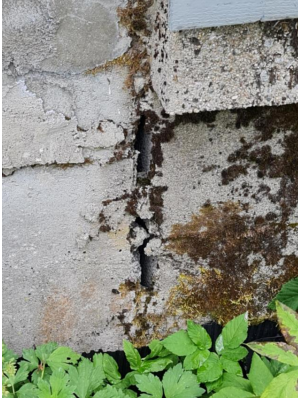
Utett skjøt i grunnmur

- Grunnmuren har sprekkdannelser.
- Det er registrert fritt eksponert isopor e.l.

Sprekk mellom murene må tettes

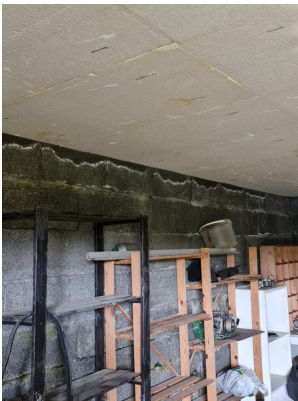
Det er isopor som ikke er innkleddt i hht forskrift

- Påviste skader må utbedres.
- Synlig isolasjon må tildekkes på forsvarlig måte.
